Redovisning markuppfyllnad

Södra Ljungbyholm etapp 2

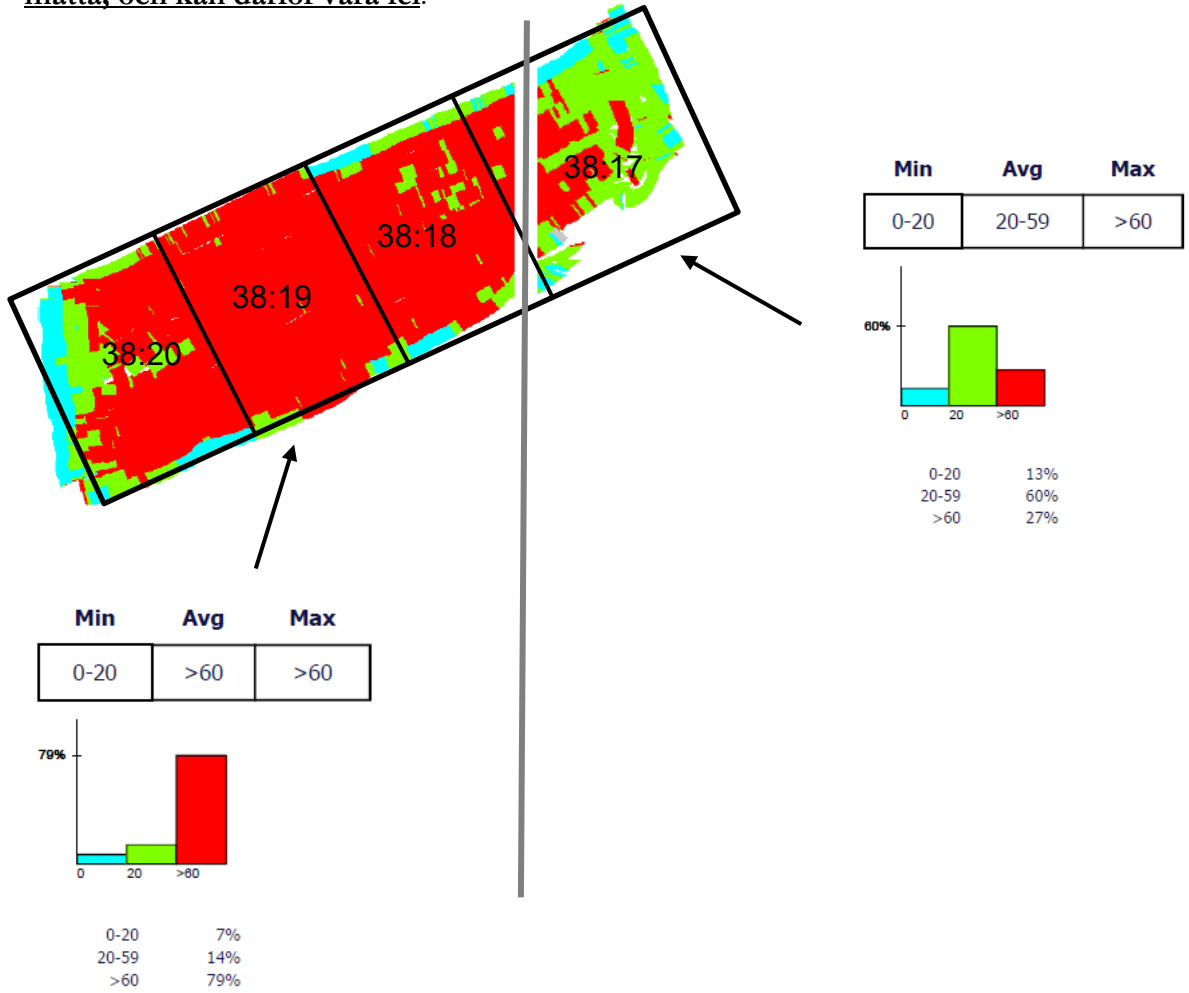
- **Ljungby 38:17** – fyllt med schaktmassor, se ritning nedan
- **Ljungby 38:18** – fyllt med schaktmassor, se ritning nedan
- **Ljungby 38:19** – fyllt med schaktmassor, se ritning nedan
- **Ljungby 38:20** – fyllt med schaktmassor, se ritning nedan

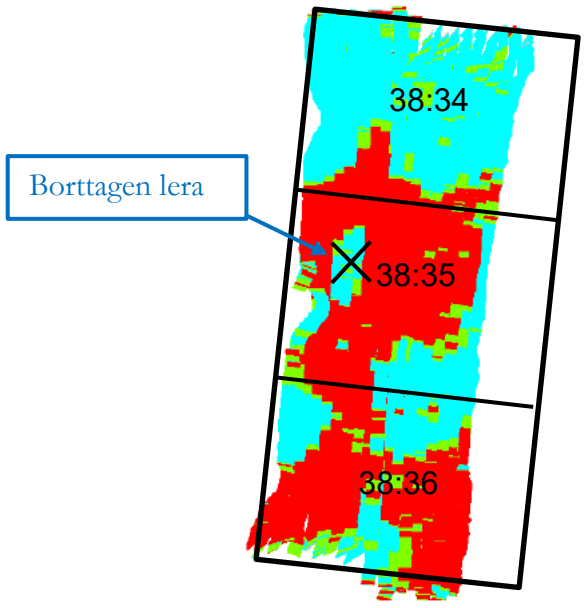
0-30	43%
30-49	11%
>50	46%

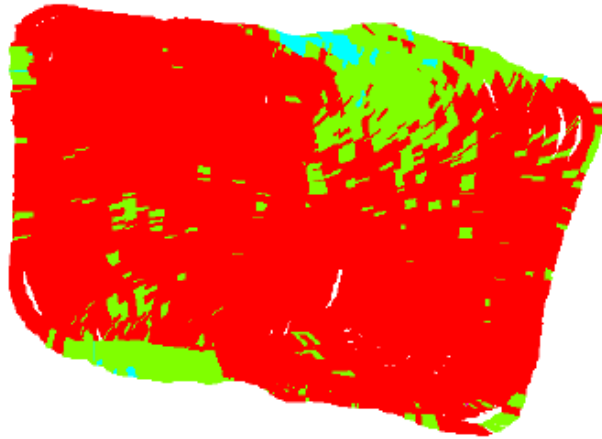
Ljungby 38:46 och 38:47 nedan:

- **Ljungby 38:46** – jorden verkar vara fast, se ritning nedan.
- **Ljungby 38:47** – lera finns möjligtvis på tomten, men ritning efter vält visar att underlaget är fast, se ritning nedan.
- **Ljungby 38:48** – lera finns förmodligen på en liten del av tomten, se ritning nedan.
- **Ljungby 38:49** – lera finns förmodligen på del av tomten, se ritning nedan.
- **Ljungby 38:50** – lera finns förmodligen på del av tomten, se ritning nedan.
- **Ljungby 38:51** - se ritning nedan.
