KONTROLLRAPPORT

Fjöllebro etapp 5

Nybyggnation torg och gator

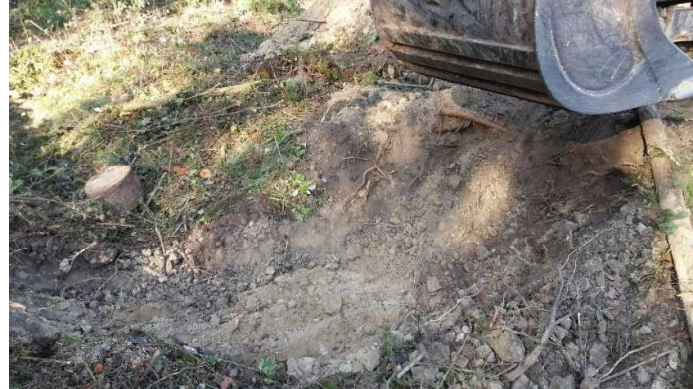
Figur 2 - Kontroll 1

Kontroll 1 utfördes inom yta för ny gata. Vid platsbesöket pågick avbanning av vegetation. En provgrop utfördes i befintligt dikesområde. Under den organiska jorden förekommer sand och därunder sandig siltig morän, se figur 2.

Grundläggning för gator och torg kan utföras på *ostörd* naturlig friktionsjord av sand, sandig siltig morän eller finsediment av silt efter urgrävning av organisk jord och större rötter.

Om terrassytan utgörs av finkorniga jordarter såsom lera eller silt bör materialskiljande lager av geotextil utläggas innan fyllning utförs.

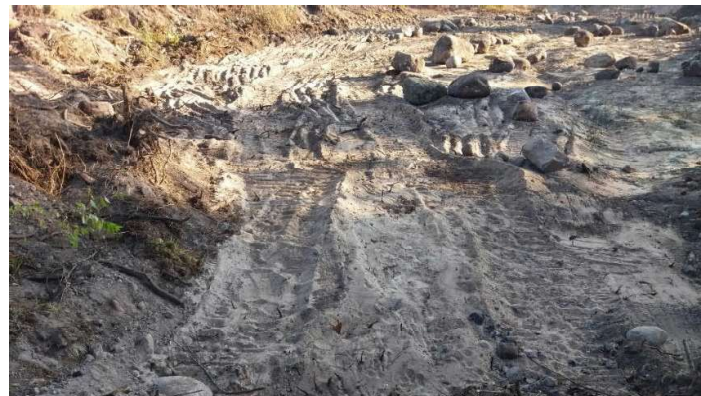
Figur 3 - Kontroll 3

Kontroll 3 utfördes inom ytan för nytt torg. Schaktbotten består i huvudsak av sandig siltig morän och sand. Ställvis förekommer organisk jord och rötter, se figur 3.
