## TJÄNSTESKRIVELSE

Ärendebeteckning  
SBN 2022/0030

### Anmälan om eventuell ovårdad byggnad, [REDACTED] (2020-6411)

## Tillsynsbesök

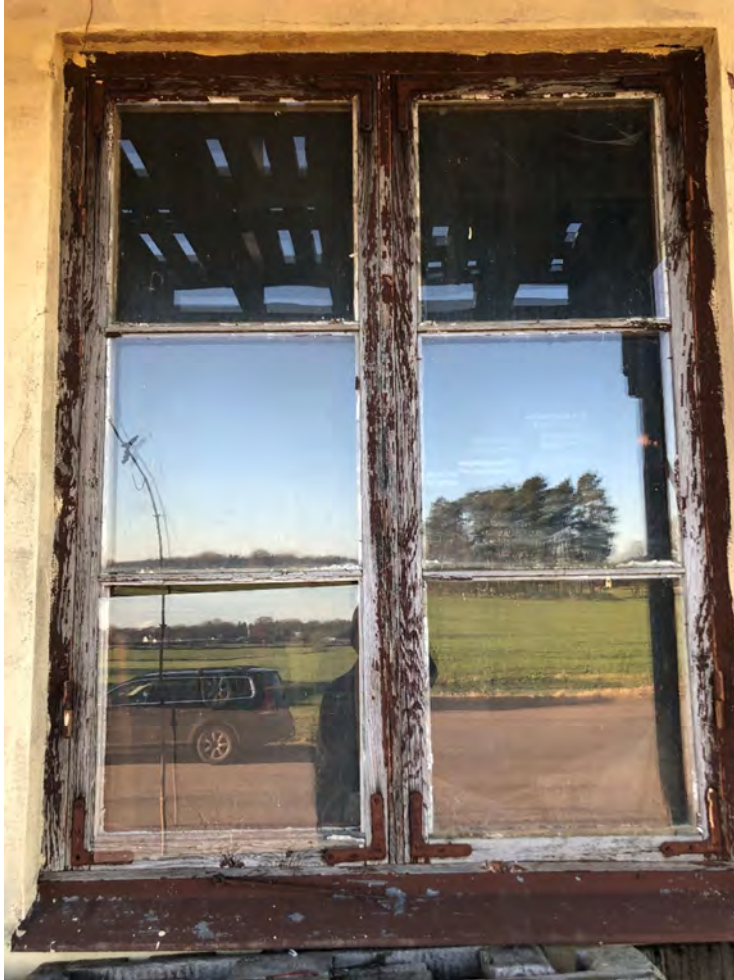
Fönster mot gata i öst.

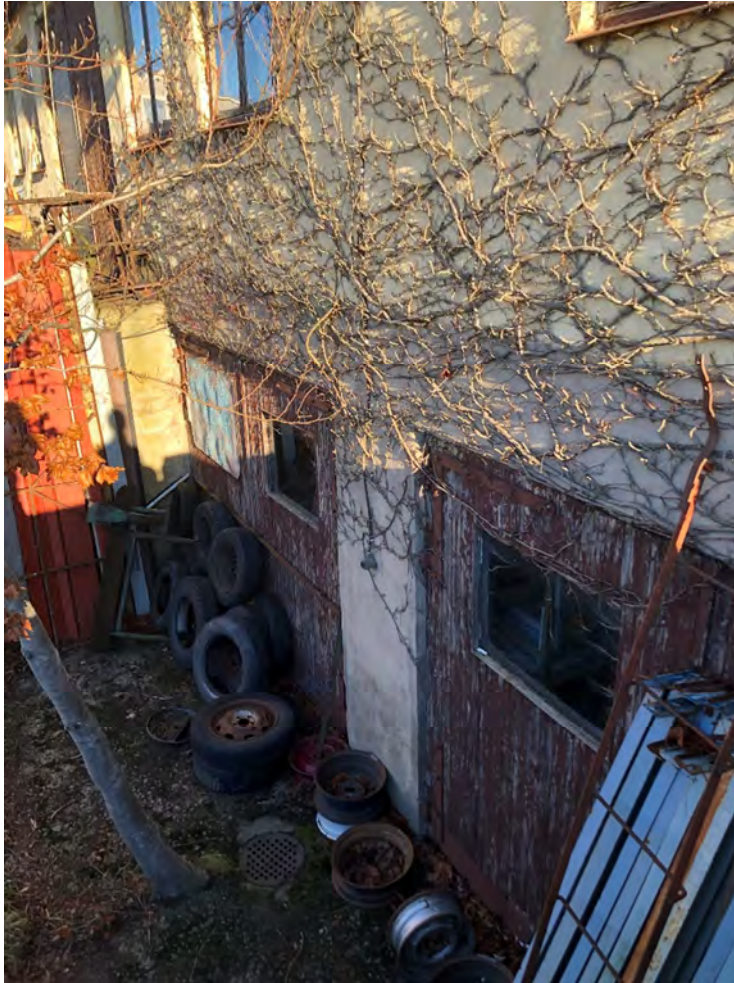
Dörrar vid källarnedfart mot väst.

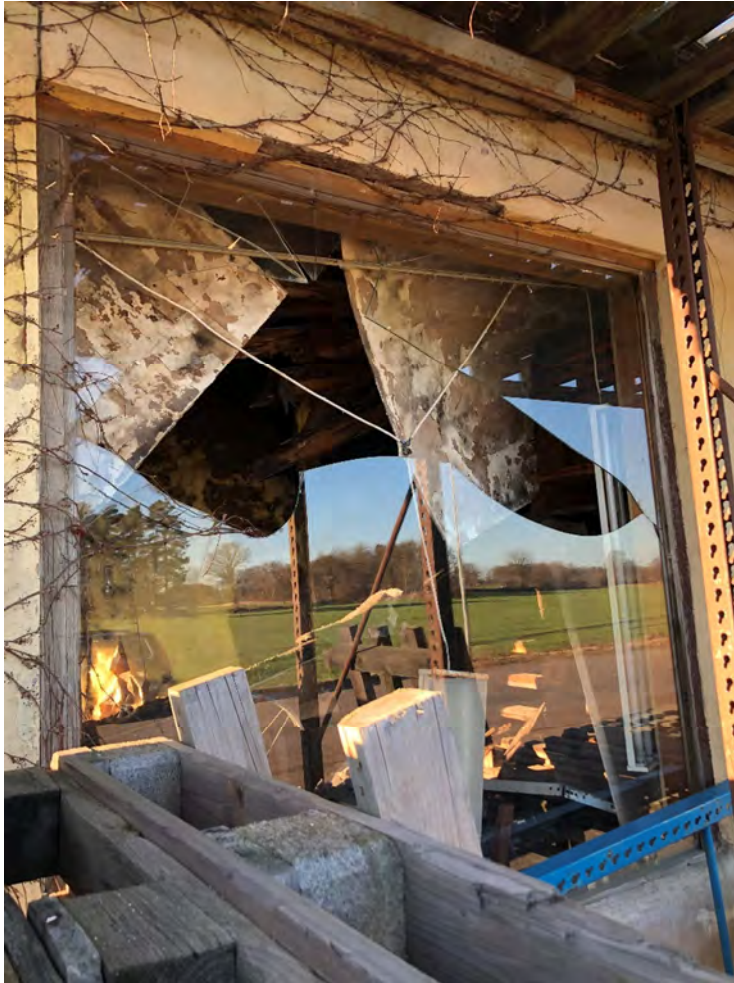
Fönster mot gata i öst.

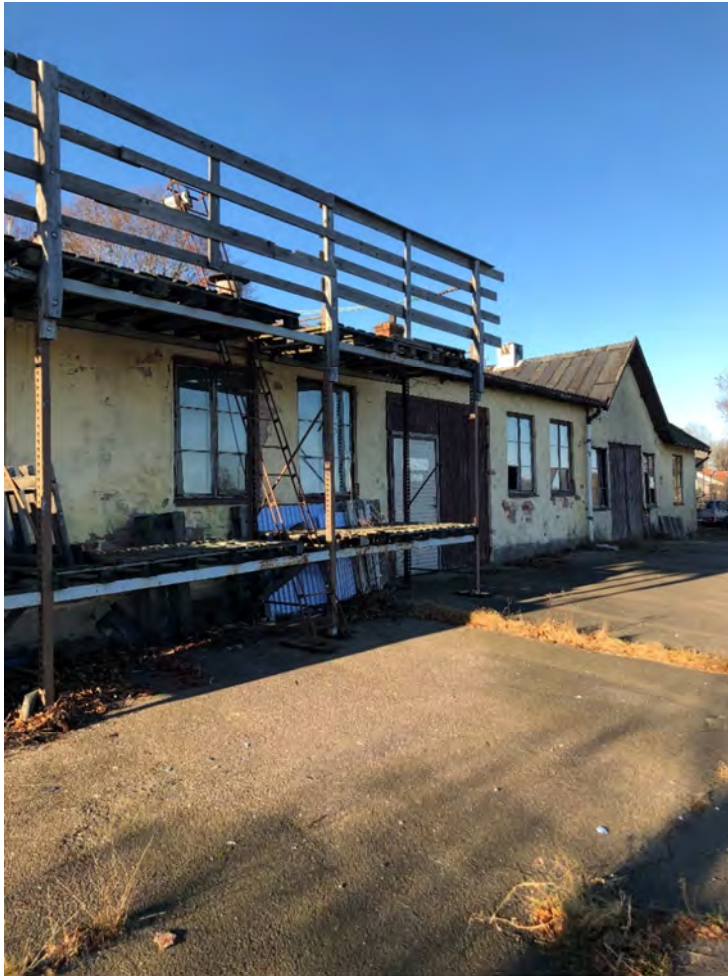
Fasad mot gata

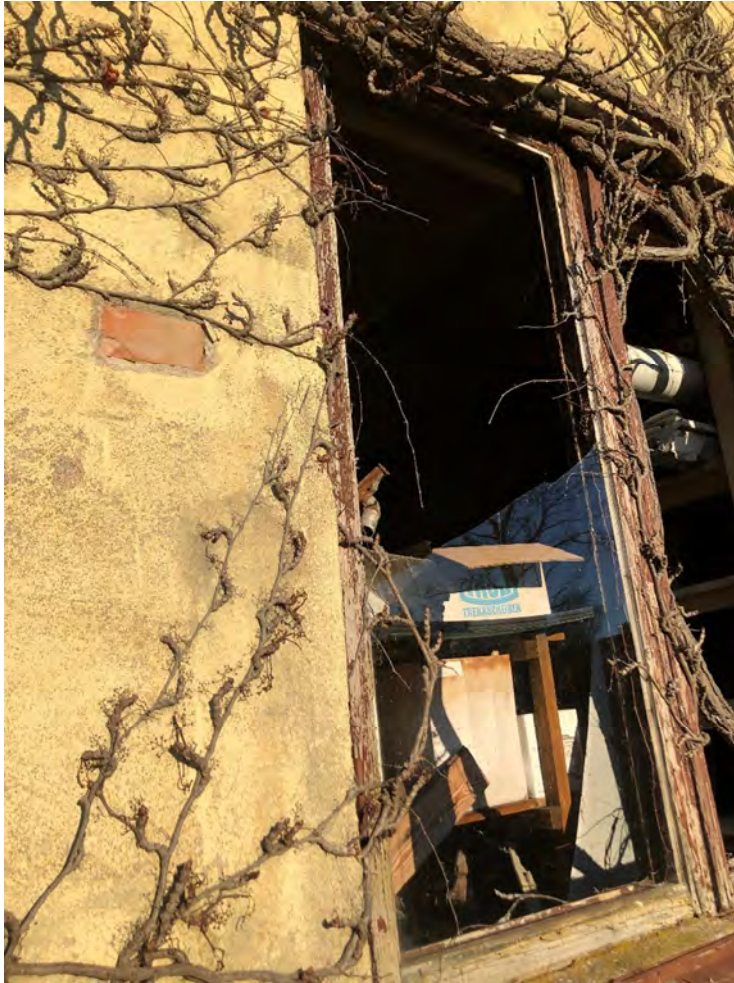
Fönster i fasad mot söder. Trasigt fönster med risk för skärskador.

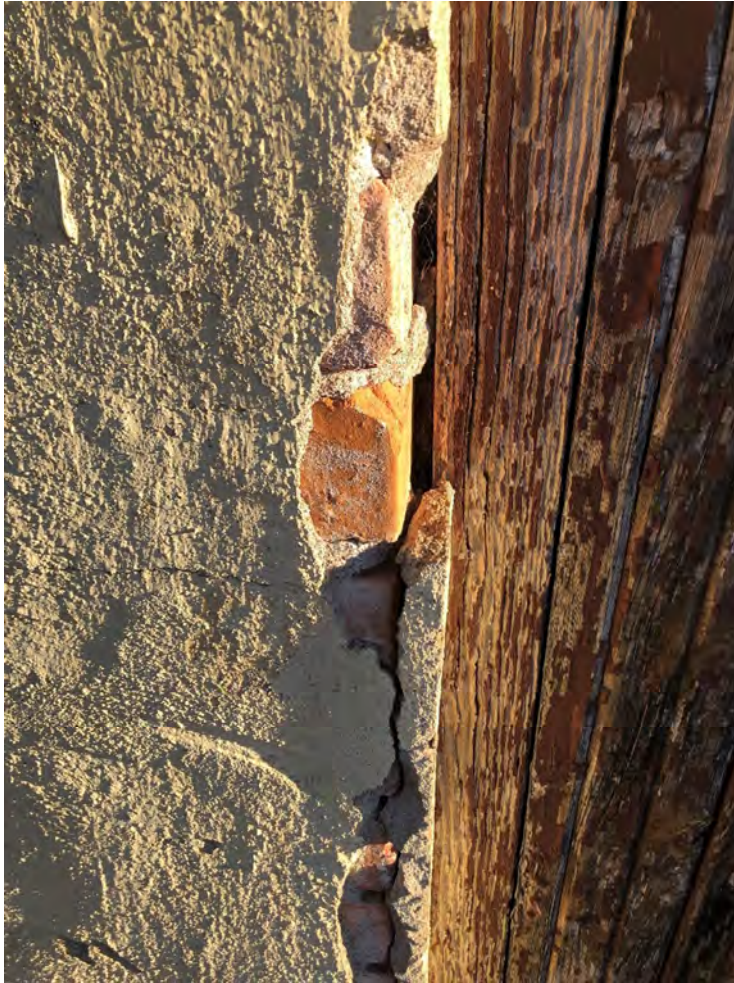
Puts släpper från tegelvägg vid dörr.

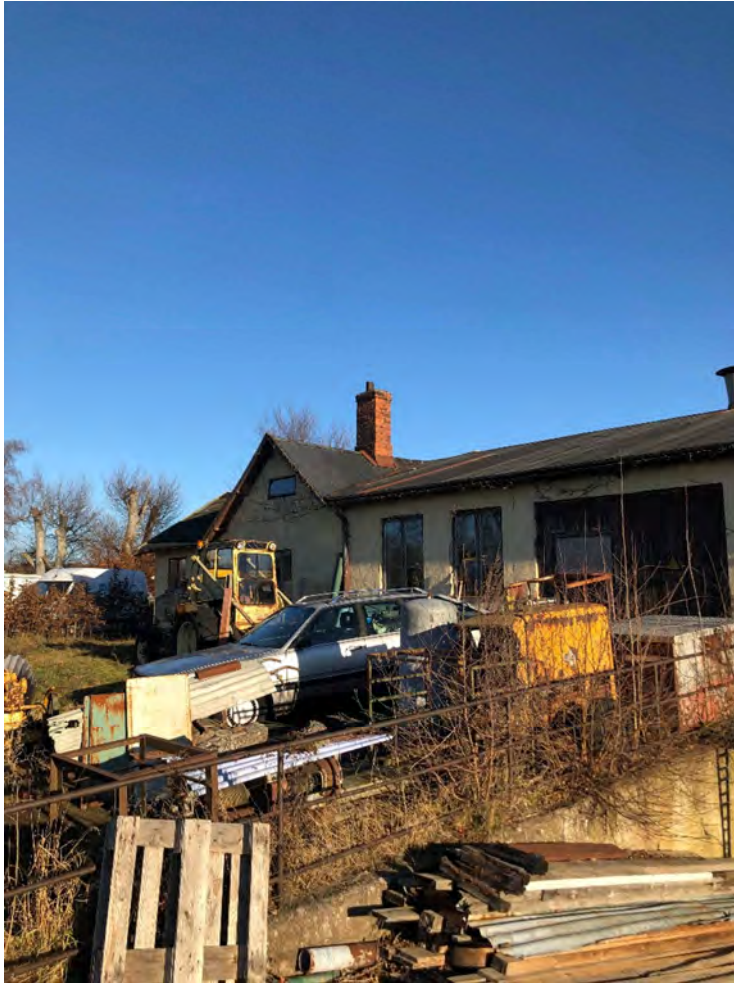
Fasad mot baksida i väst.

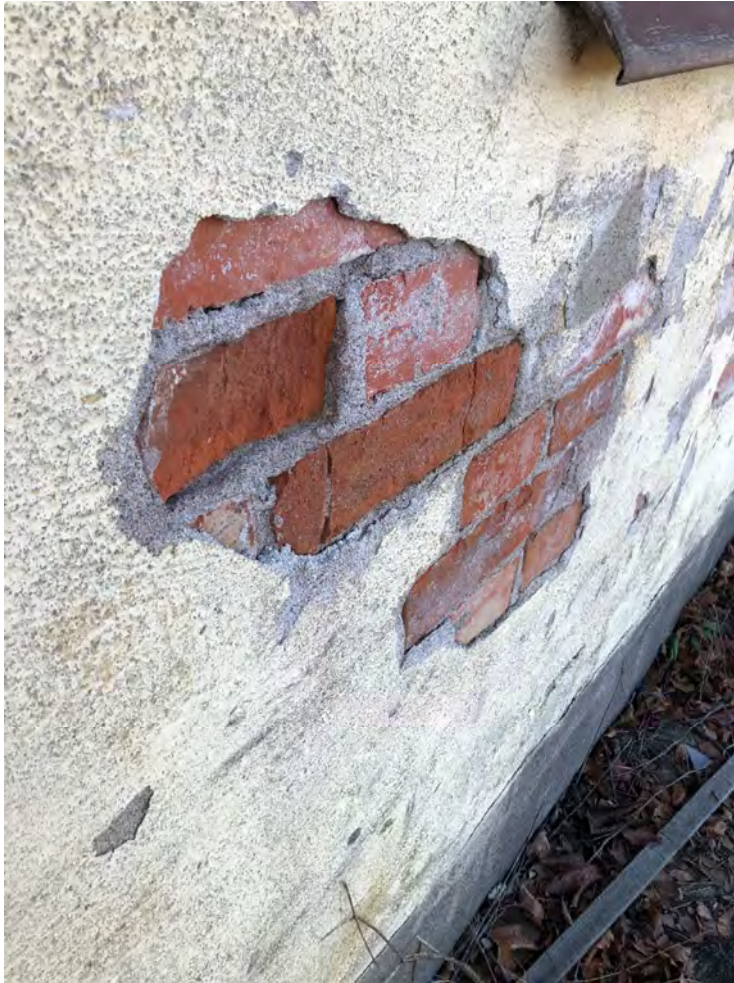
Puts med bakomliggande tegel flagnar.

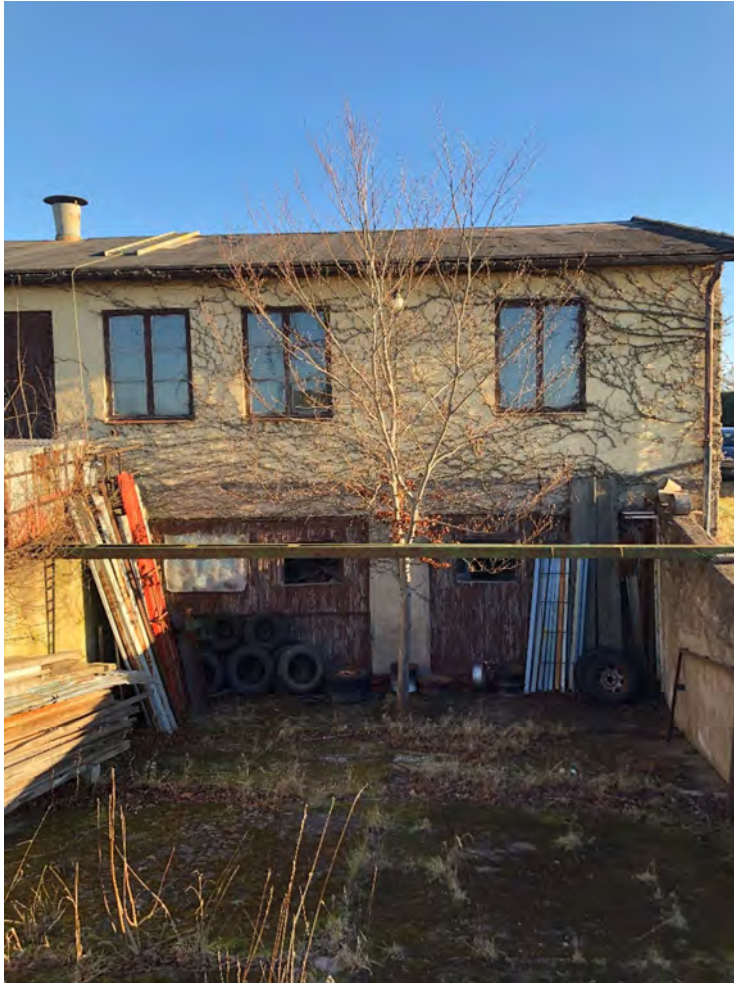
Garagedfart fasad mot baksida i väst.

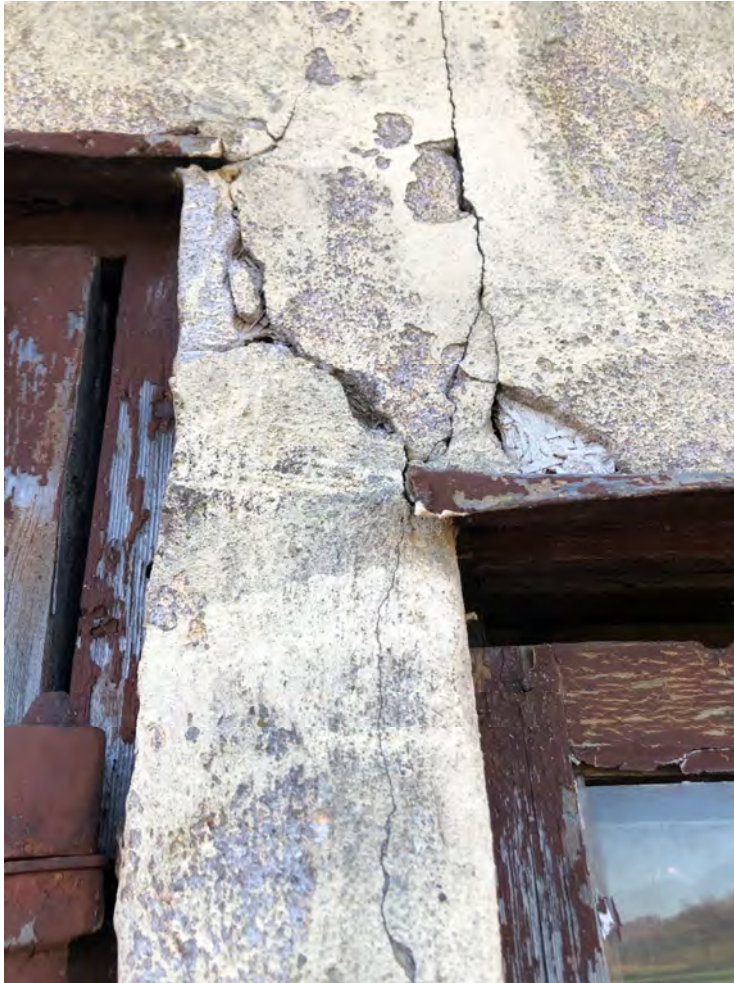
Sprickor i fasad mellan fönster och dörr vid fasad mot gata i öst.

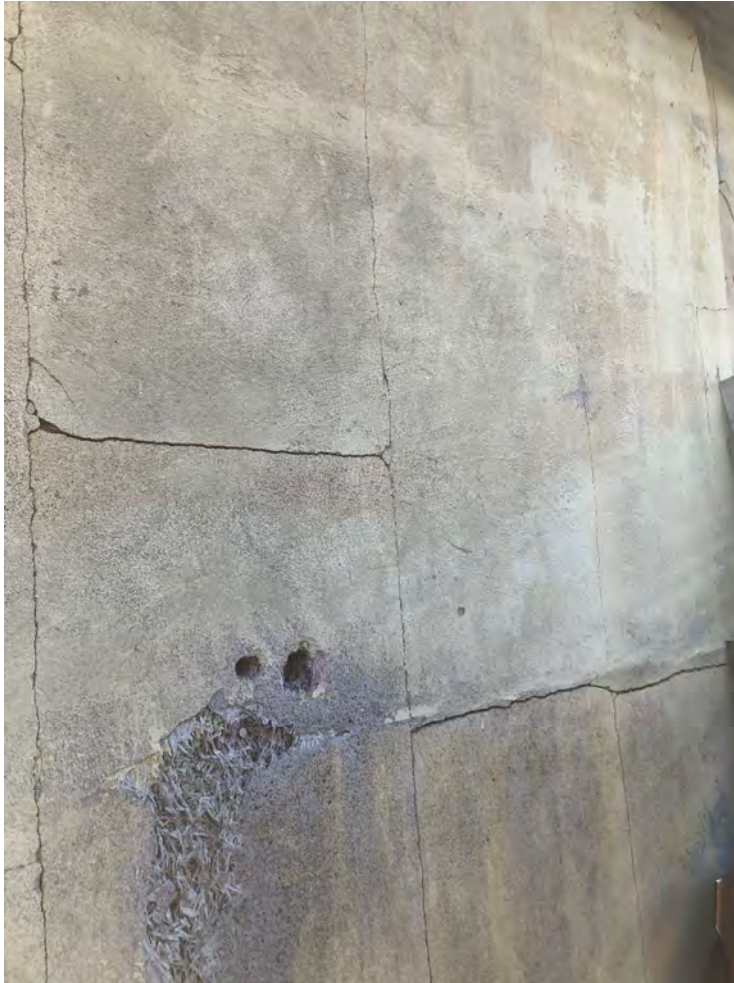
Fasad spricker vid skarv av bakom liggande skiva.

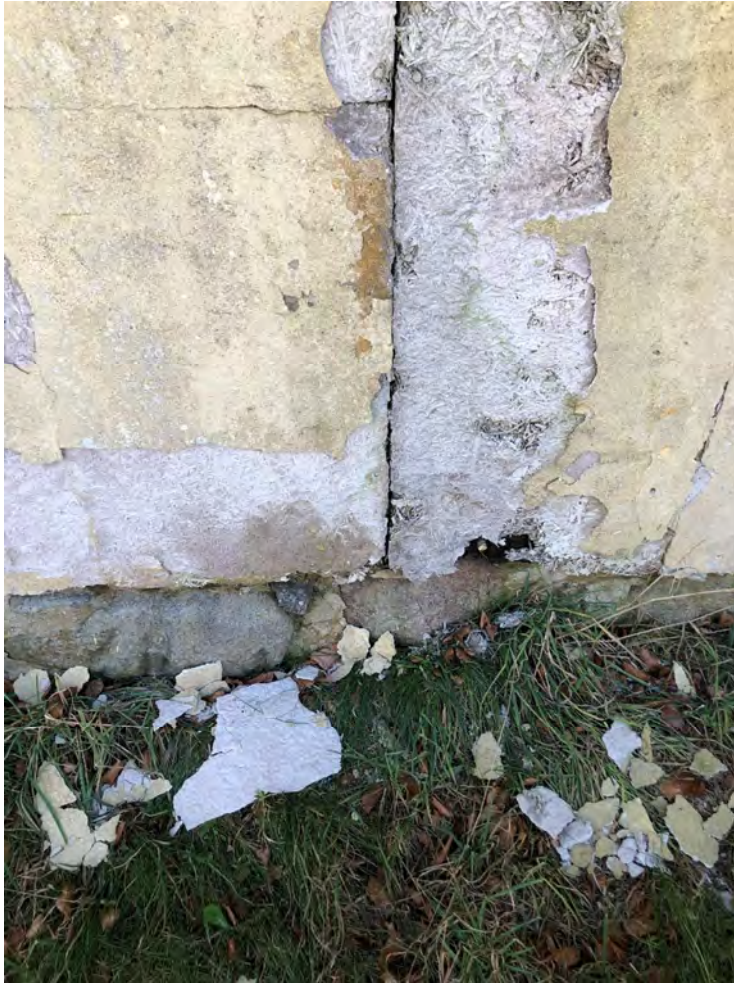
Puts släpper och blottar underliggande material.

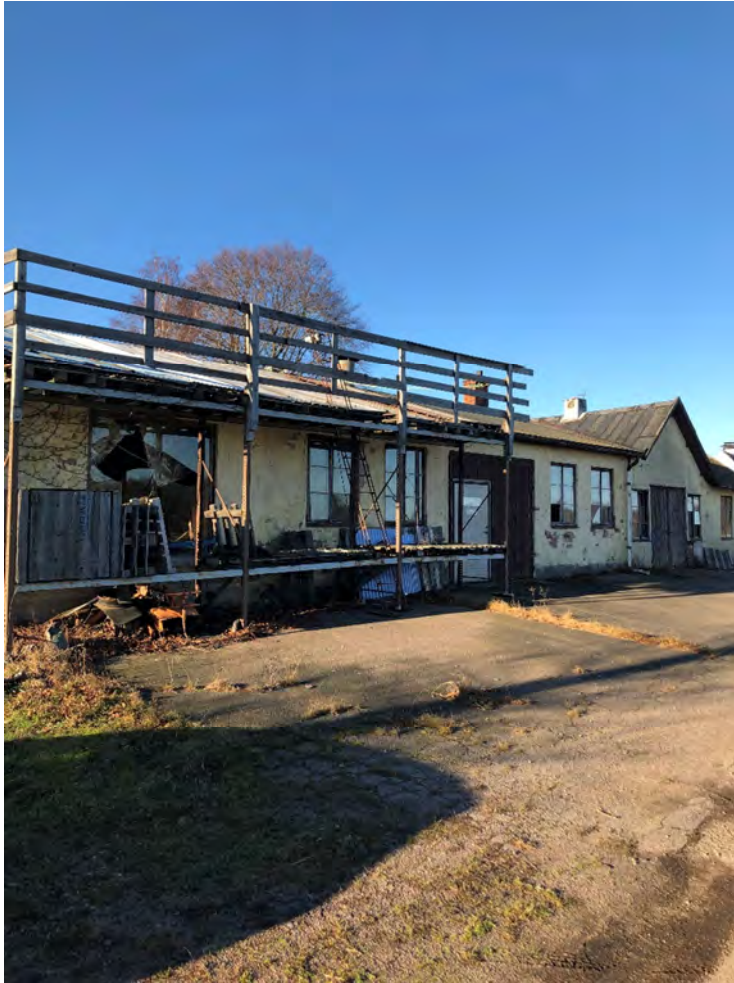
Fasad mot gata i öst.

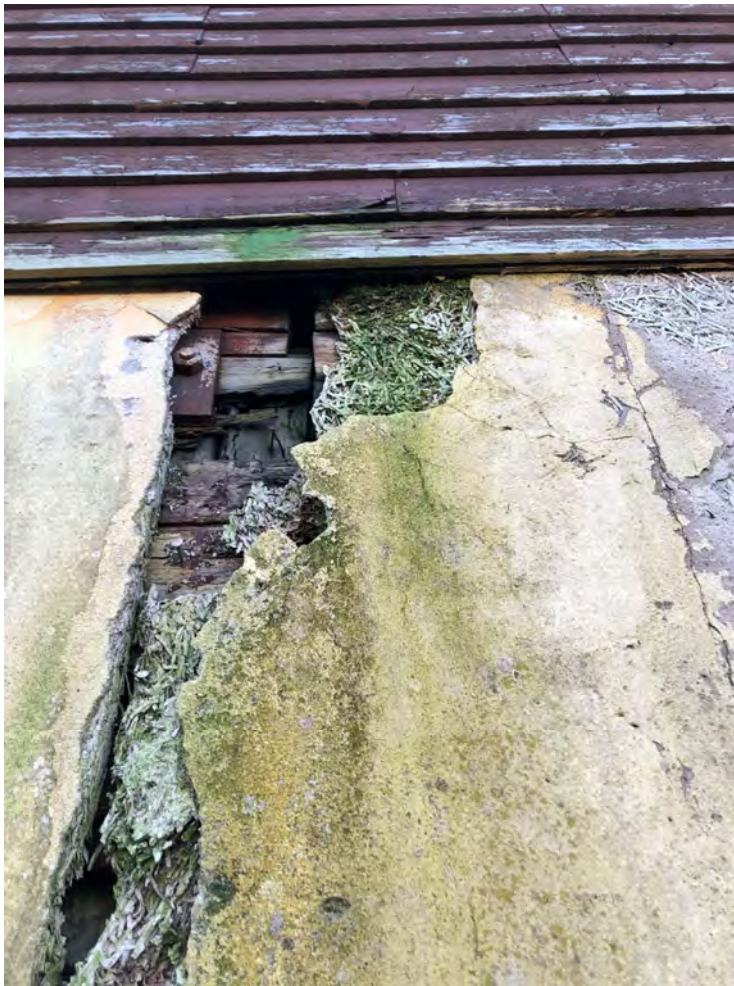
Puts släpper och blottar underliggande material vid fasad mot norr. Fuktinträngningen har skett och fasadmaterialet är väsentligt skadat.

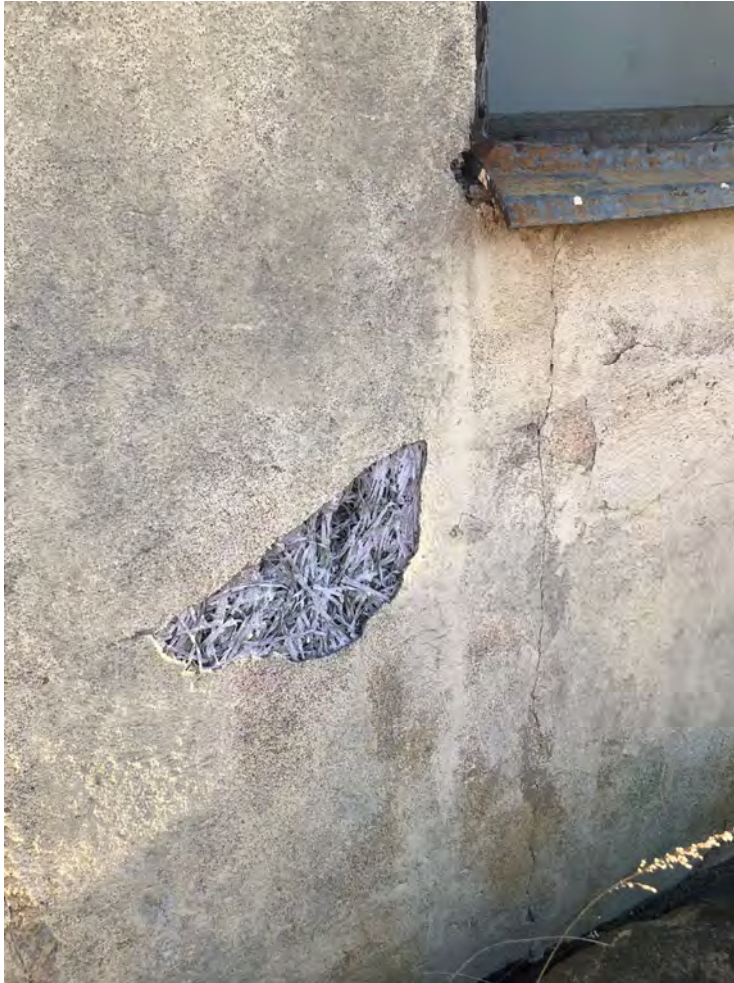
Puts har släppt från bakomliggande träfiberskiva.

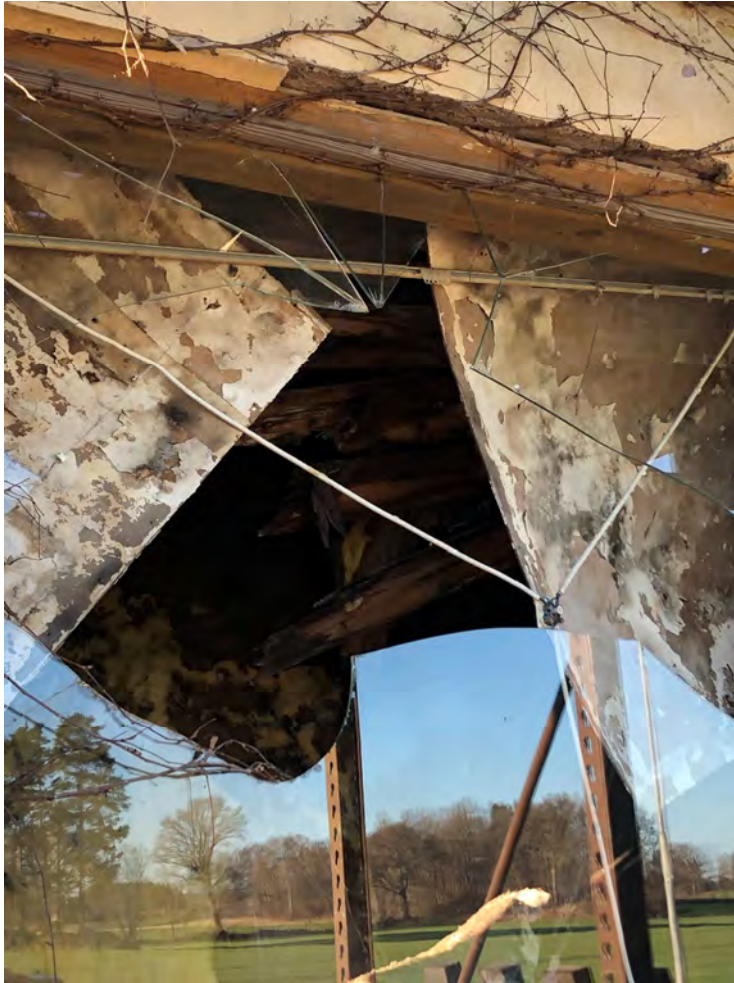
Fönster i fasad mot gata i öst är skadat med risk för skärskador.

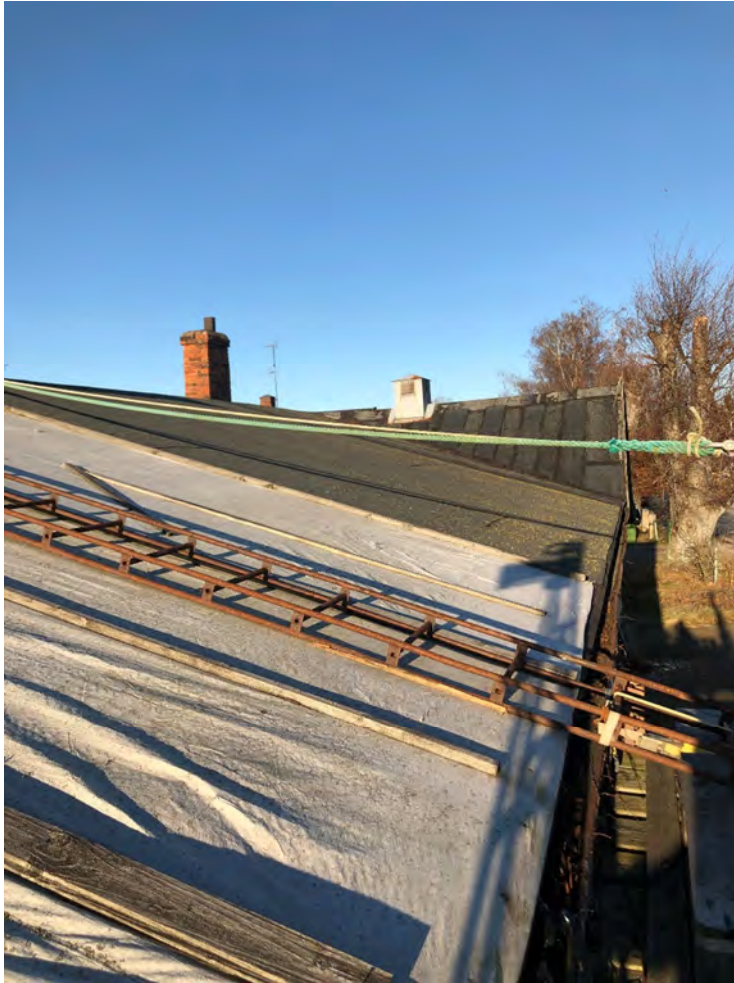
Presenning över takets sydöstra del.

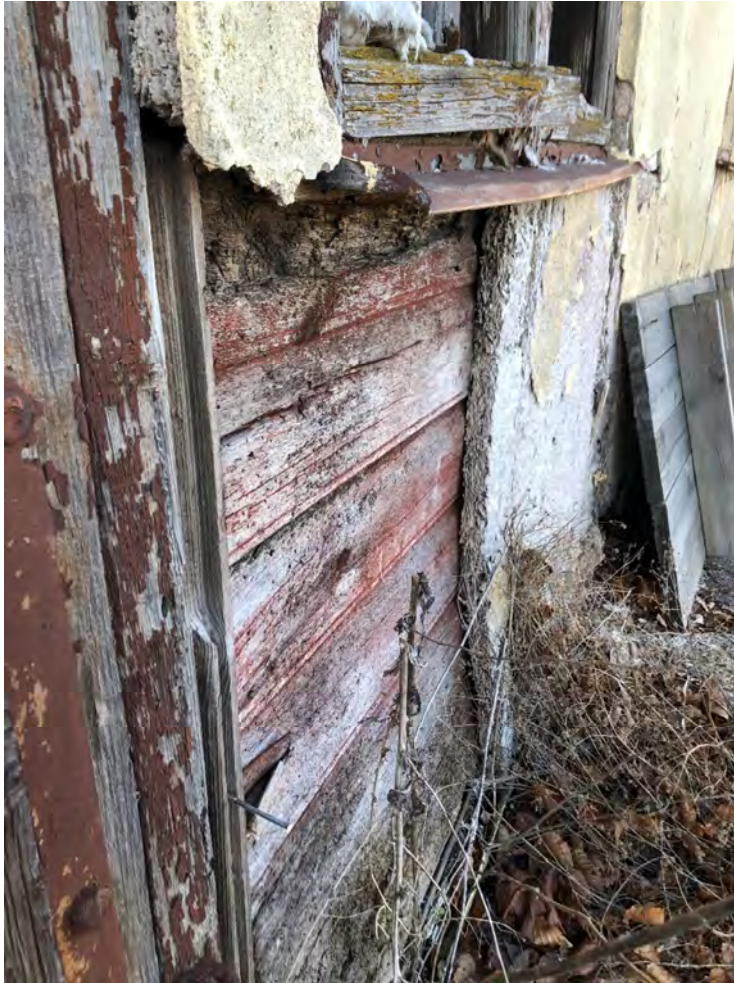
Puts har släppt under fönster vid fasad mot gata i öst.

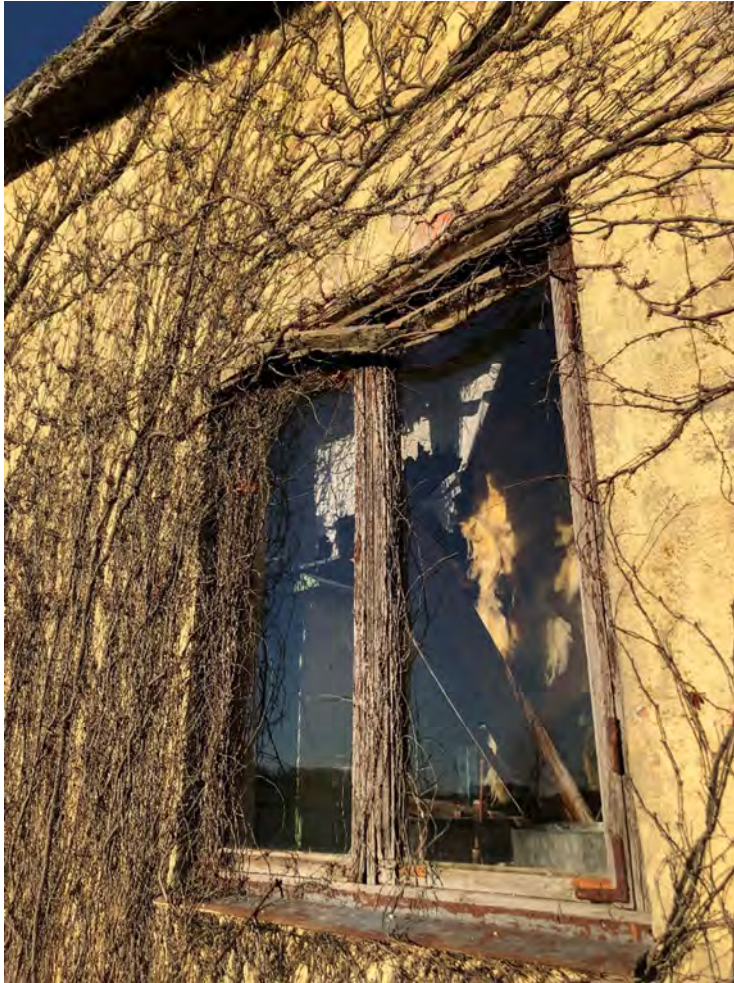
Fönsterbågens överkant vid fönster i fasad mot söder har utsatts för röta och släppt från konstruktionen.

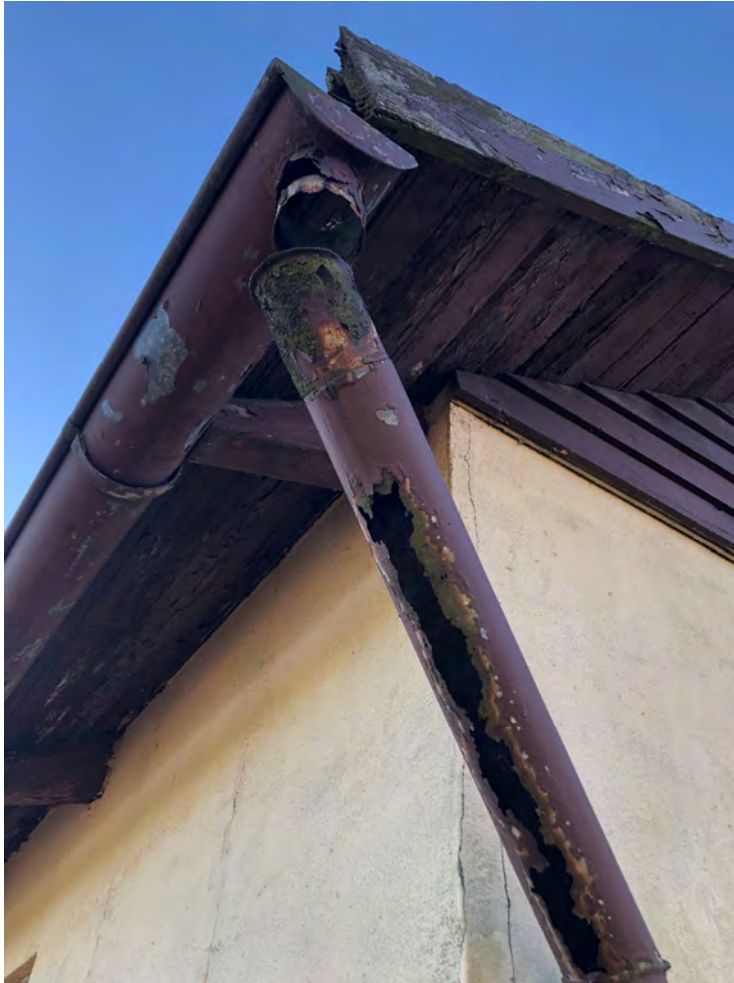
Hängränna och stuprör vid byggnadens nordöstra hörn har roststat sönder.

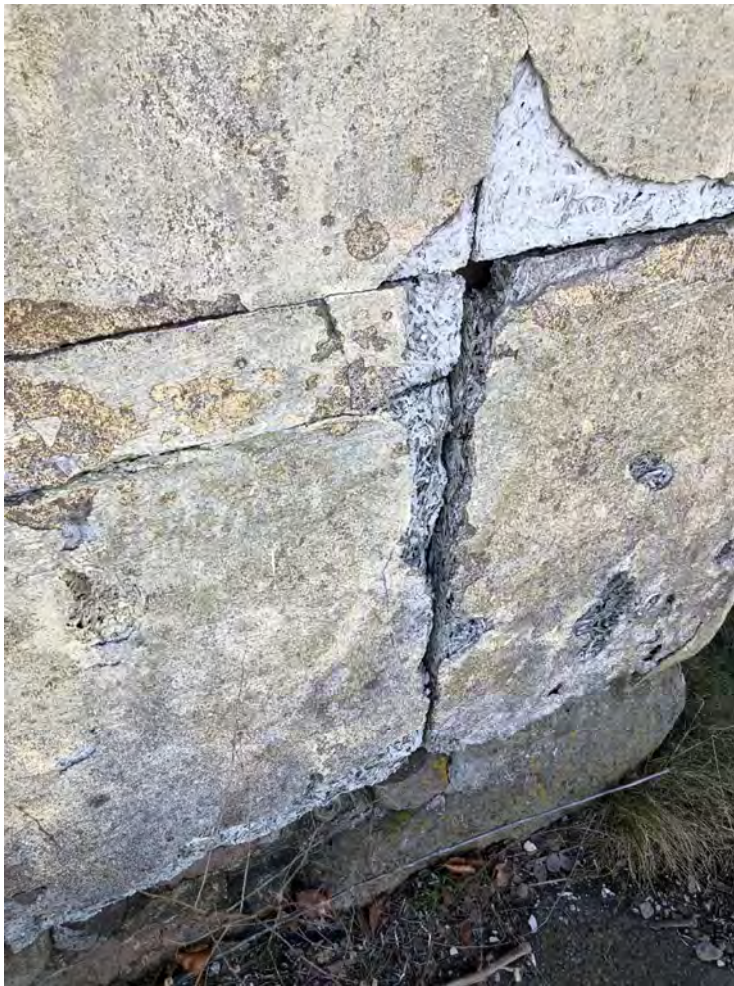
Sprickor i fasad med risk för inträngande fukt i konstruktionen.

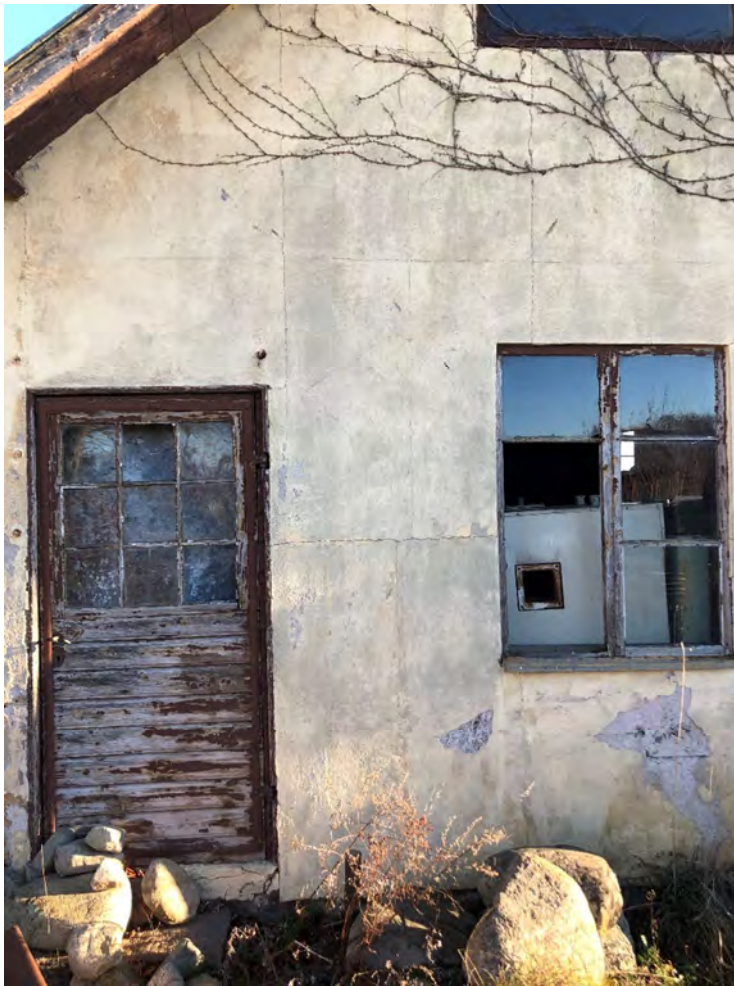
Fönster i fasad saknar två tredjedelar av den ena bågens glasrutor. Puts släpper från bakomliggande träfiberskiva.

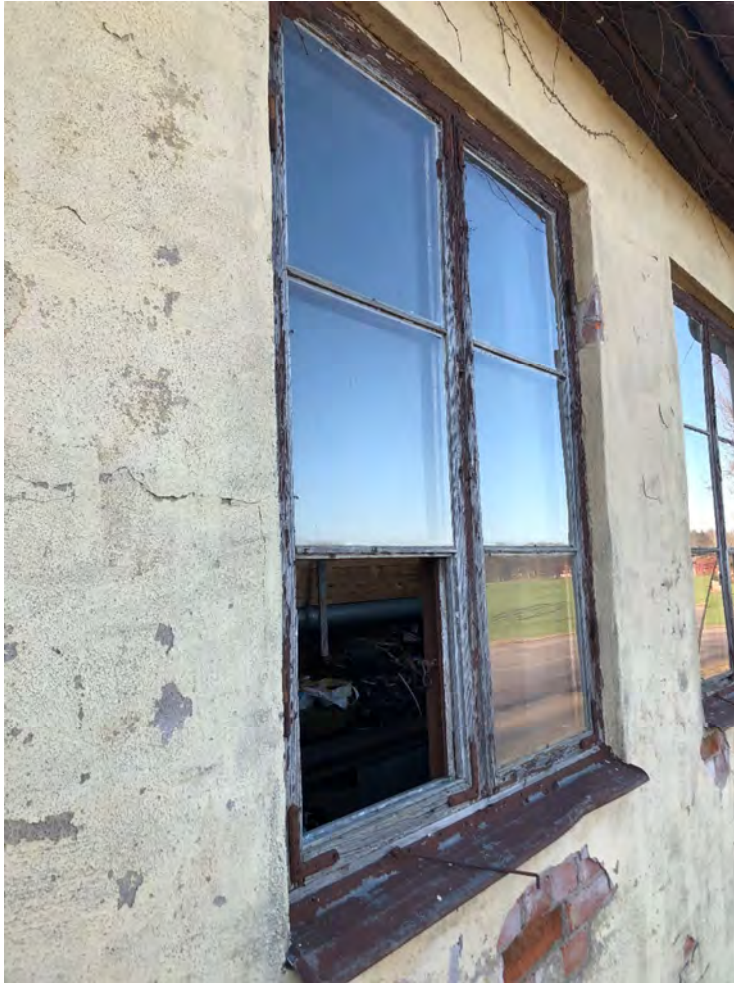
Saknas ruta i fönster i fasad mot gata i öst. Puts har släppt från tegel.

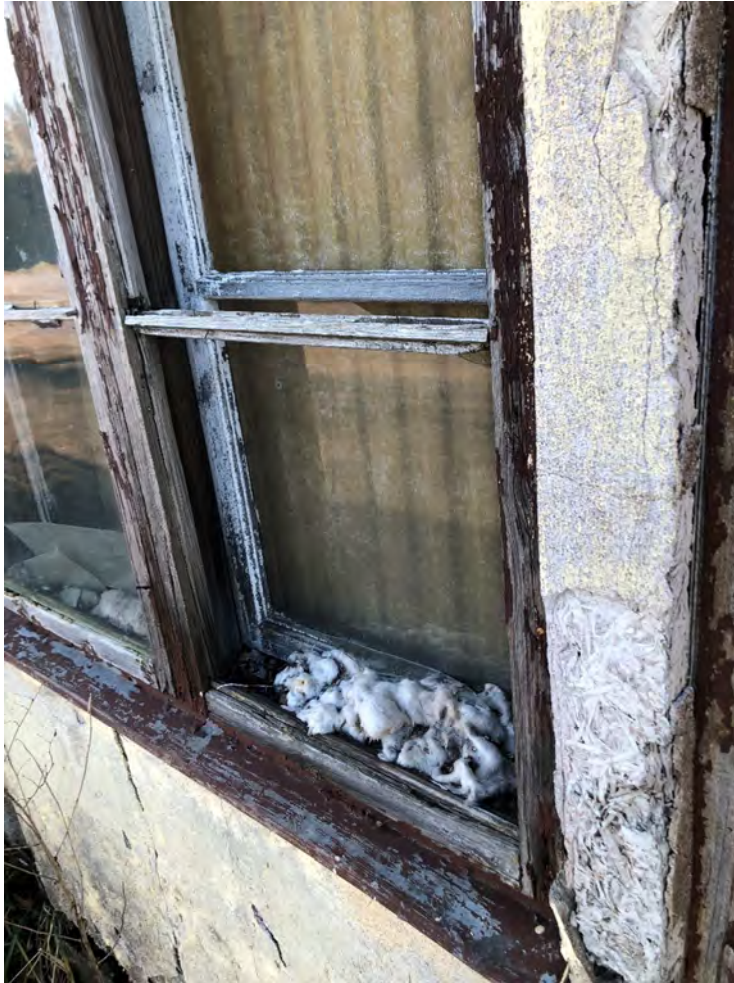
Fasad mot gata i öst. Skadat fönster. Puts har släppt från bakomliggande skiva.

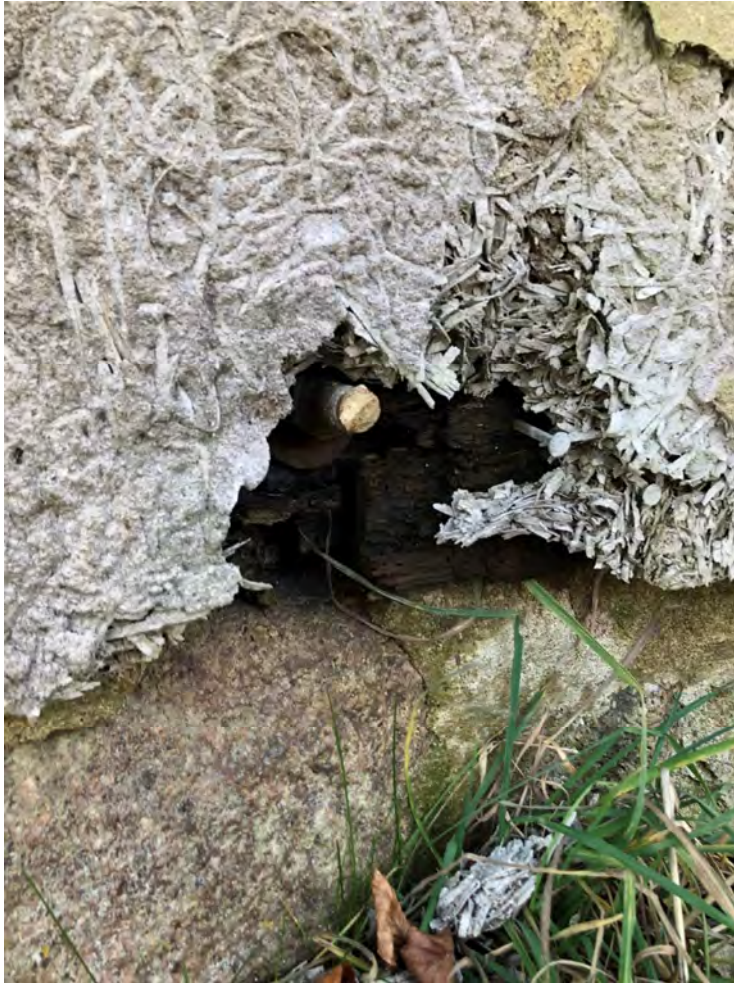
Puts har släppt från fasad och trä blottas.

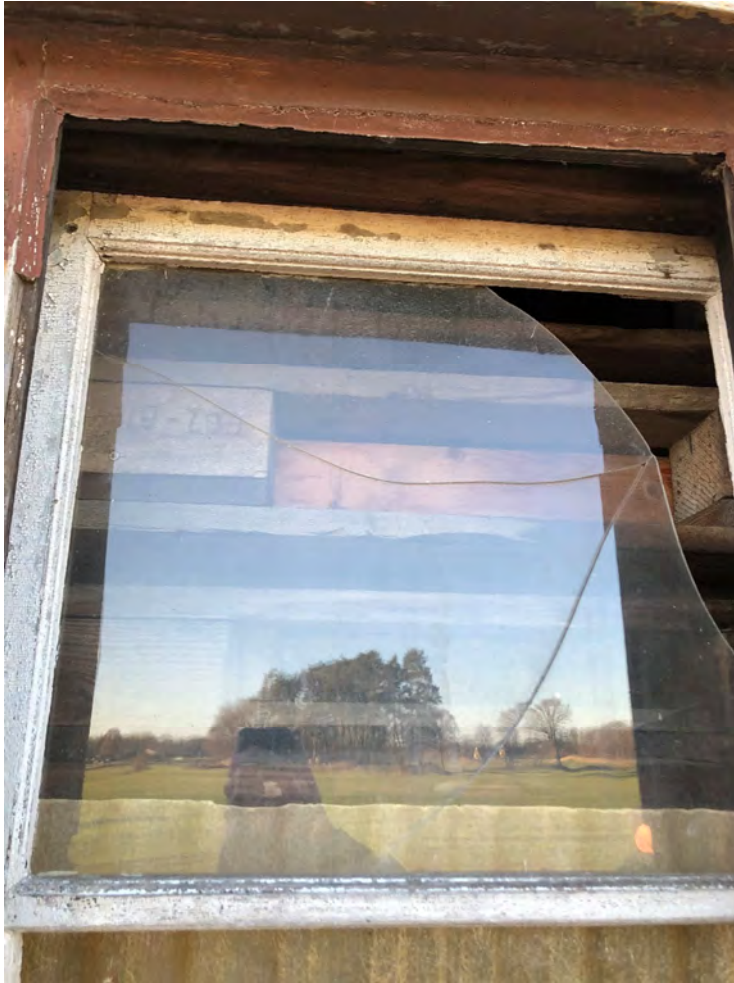
Trasig fönsterruta.

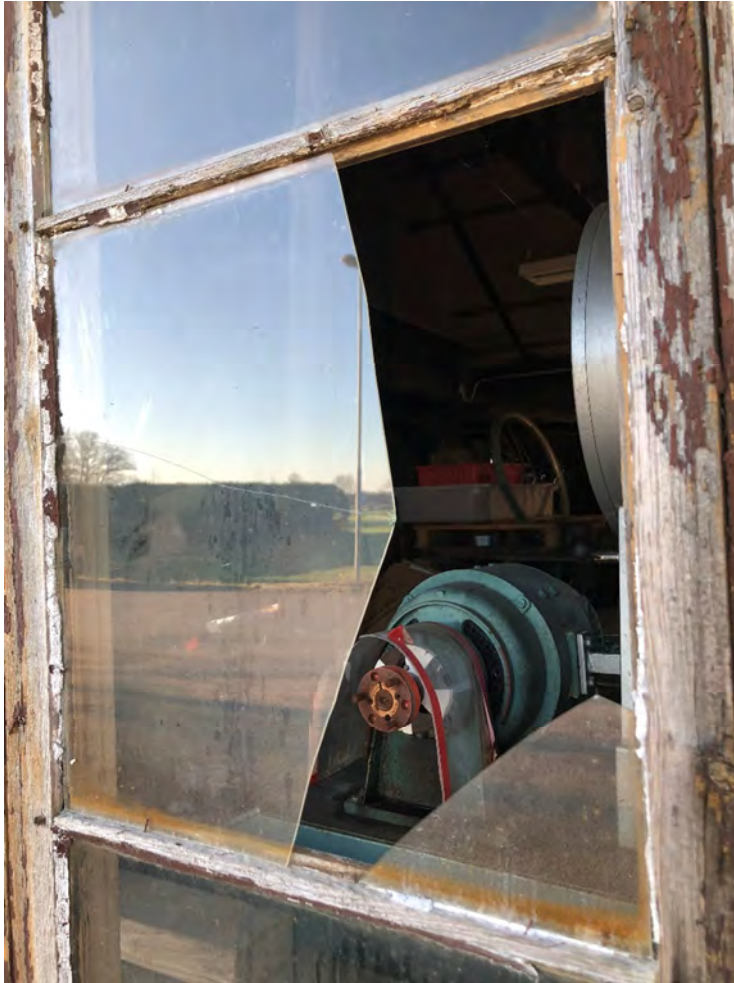
Trasig fönsterruta.

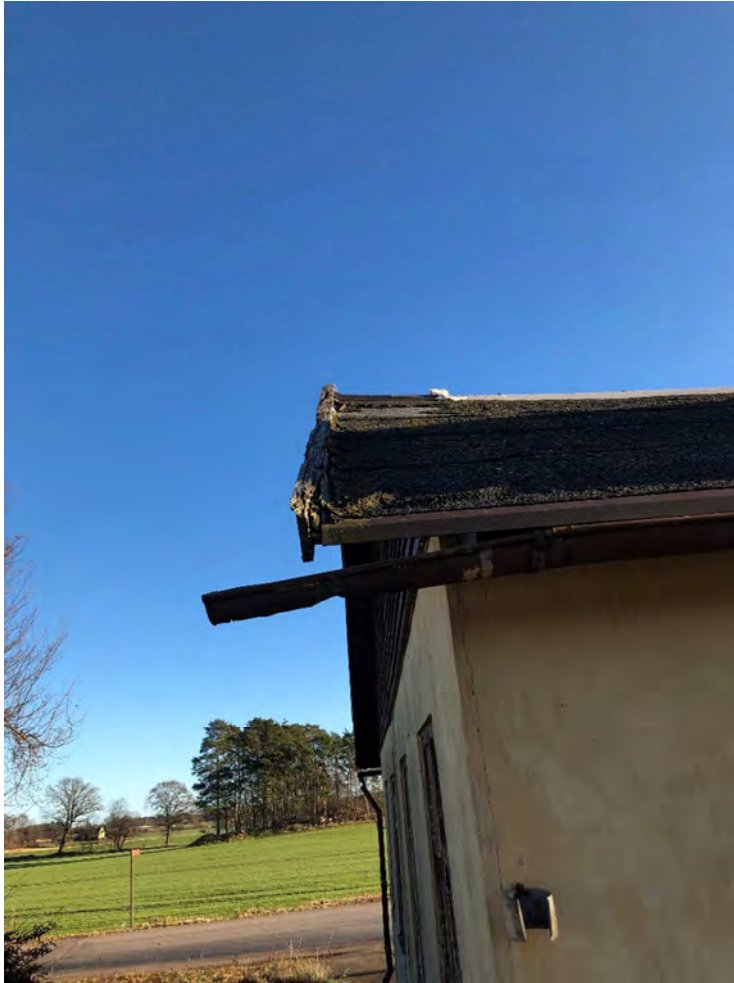
Vindskiva, hängränna och ytpapp väsentligt skadad vid hörn vid tak mot nordväst.
