Svalan 20 m.fl, Kalmar kommun

Framtagande av detaljplan

Översiktlig miljöteknisk markundersökning

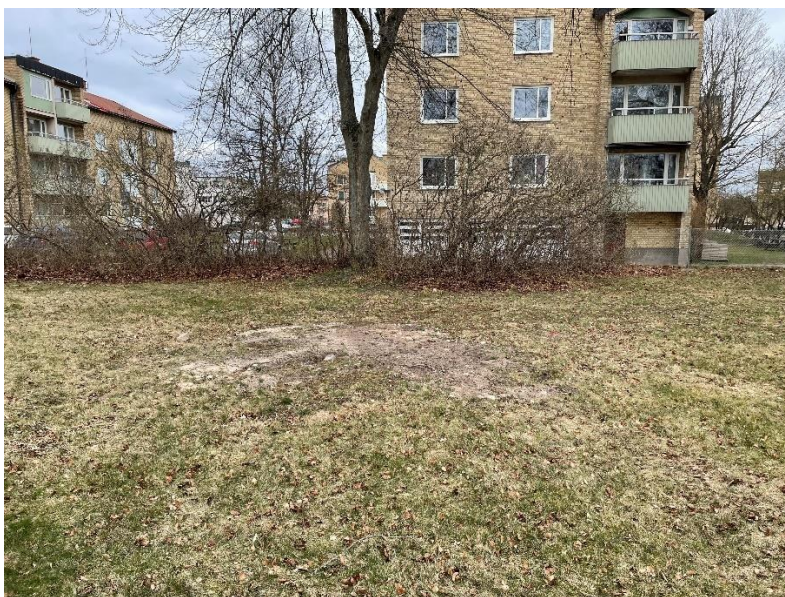
I de fem provgroparna som grävdes i februari 2024 visade analyser att den mullhaltiga ytjorden/utfyllda jorden generellt har halter som överstiger KM för bly och kvicksilver. Undantag är 24PG2 där inga halter över MRR har analyserats i den mullhaltiga jorden. Däremot förekommer halter över KM här i underliggande morän (0,5-0,7 m) för bly och kvicksilver. I 24PG3 visar analyser av bly och koppar på halter överstigande MKM samt halter av PAH-H och zink över KM.

Figur 5 – Igenfylld provgröp 24PG3 där högst halter har påträffats. Bild tagen i östlig riktning mot Norra vägen.

I majoriteten av området består matjorden och fyllningsjorden av halter överstigande KM. På dessa platser krävs saneras inför bostadsbebyggelse.
