# Trädinventering inför detaljplanearbete

Svalan 6 samt del av Svalan 20 och Malmen 2:2

**Kalmar kommun**

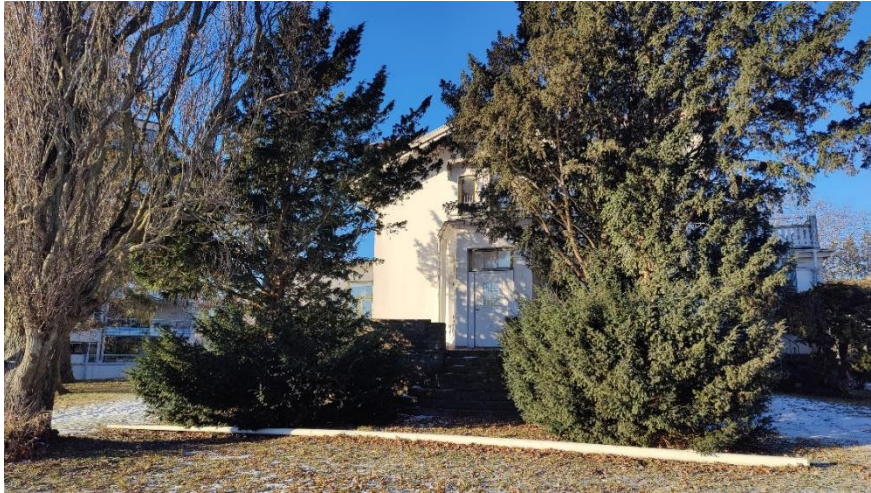
### Nr. 1 och 2

Två idegranar framför byggnaden Monte Cavallo. Utanför planområdet och kommer inte påverkas av planförslaget.

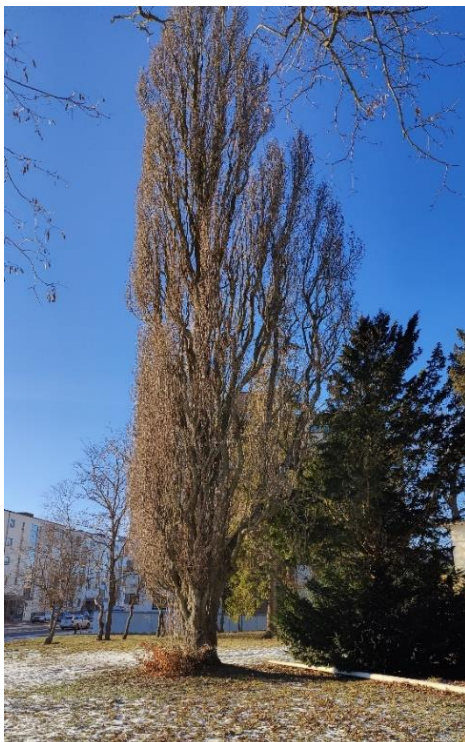
### Nr. 3

Pelarek framför Monte Cavallo. Omkrets på stam 270cm. Utanför planområdet och påverkas inte av planförslaget.

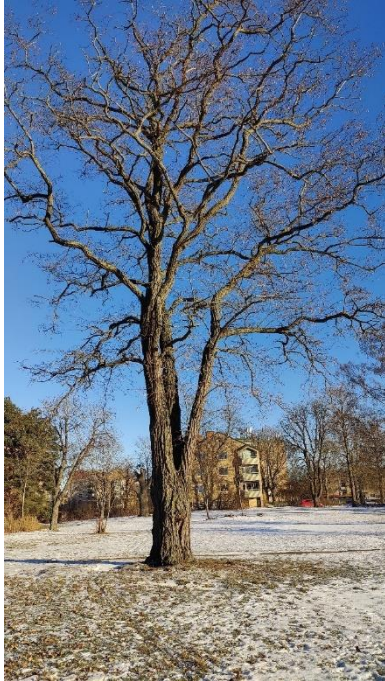
**Nr. 4**

Robina framför Monte Cavallo med en omkrets på 273cm. Bedöms vara skyddsvärd enligt länsstyrelsens definition. Ligger utanför planområdet men planområdet ligger inom dess påverkansområde och kan påverkas av planförslaget.

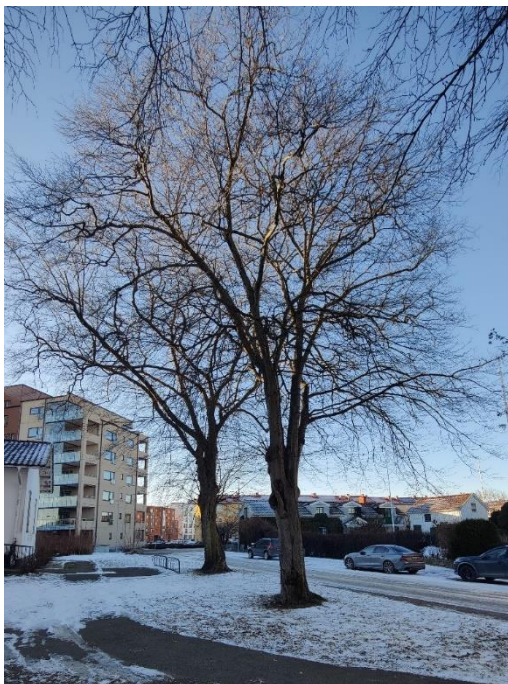
**Nr. 5 och 6**

Två Avenbokar bredvid varandra. Nr. 5 till vänster och nr. 6 till höger.

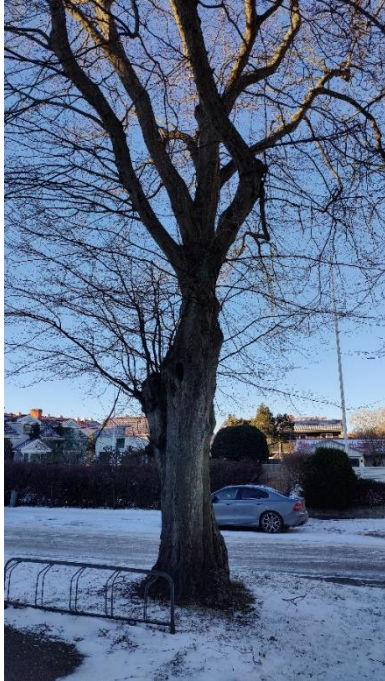
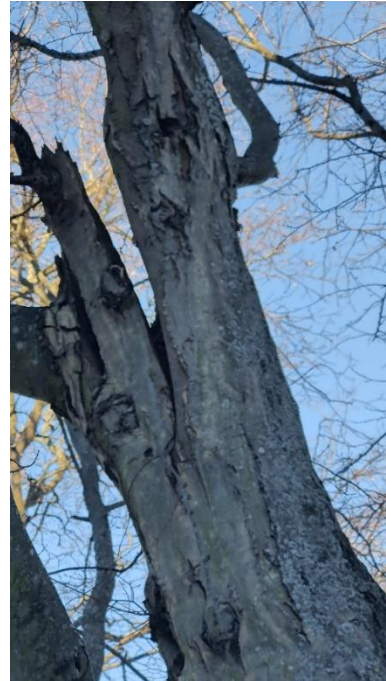
**Nr. 5**

Avenbok, omkrets 205 cm, håligheter vid avskurna grenar och gått sönder i toppen. Bedöms vara skyddsvärd enligt länsstyrelsens definition, ligger utanför planområdet men påverkas av planområdesgränsen ligger inom 15 gånger stamdiametern.

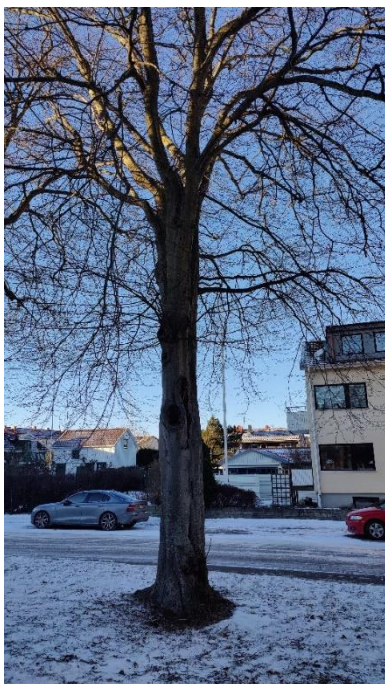
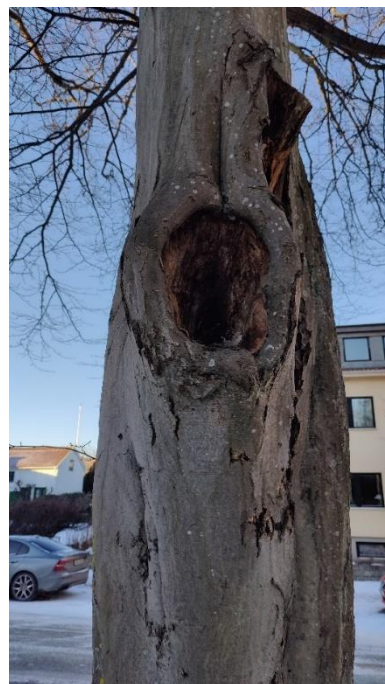
**Nr. 6**

Avenbok, omkrets 170 cm, håligheter vid avsågade grenar och gått sönder i toppen, bedöms vara skyddsvärd enligt länsstyrelsens definition. Ligger inom planområdet.

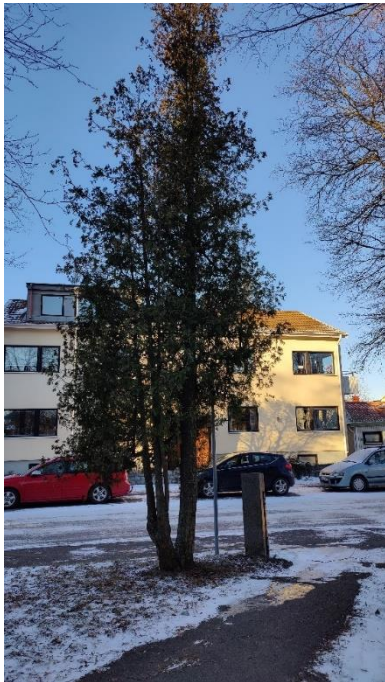
**Nr. 7**

Tuja, ligger inom planområdet men bedöms inte vara skyddsvärd enligt länsstyrelsens definition.

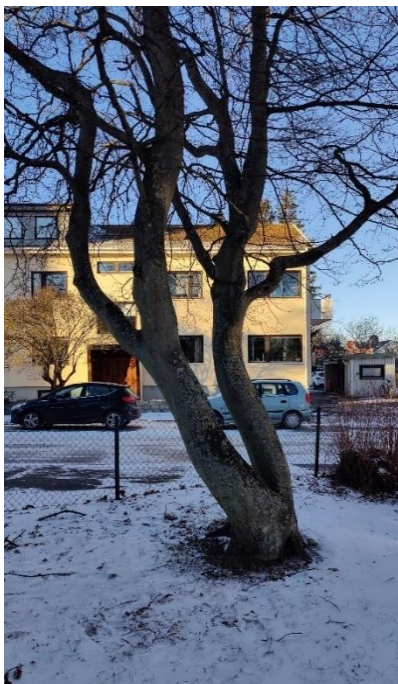
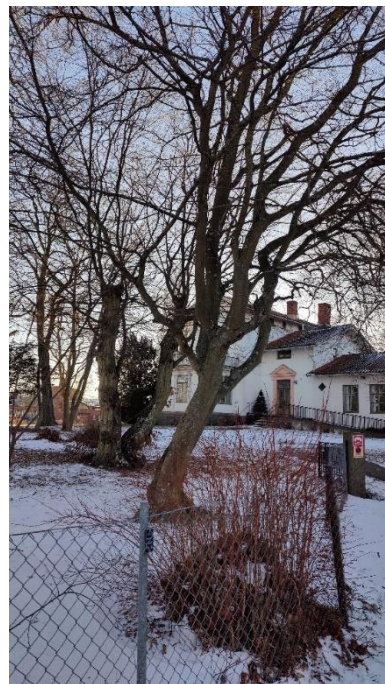
**Nr. 8**

Avenbok, två stammar från botten med mindre småhå. Omkrets 94 respektive 87, bedöms inte vara skyddsvärd enligt länsstyrelsens definition. Ligger inom planområdet.

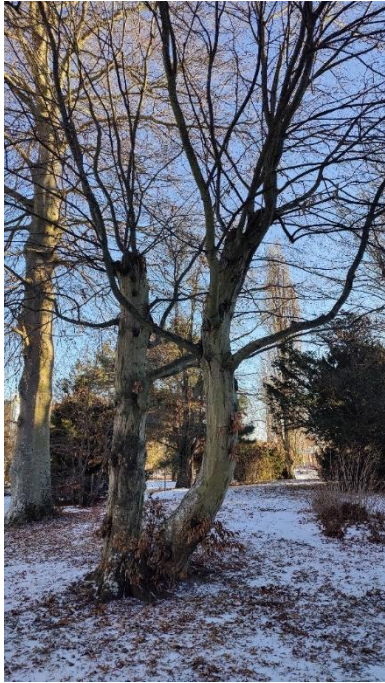
**Nr. 9**

Avenbok, två stammar från botten som är kraftigt beskurna med håligheter i toppen. Omkrets 154 respektive 131 cm, bedöms vara skyddsvärd enligt länsstyrelsens definition och ligger inom planområdet.

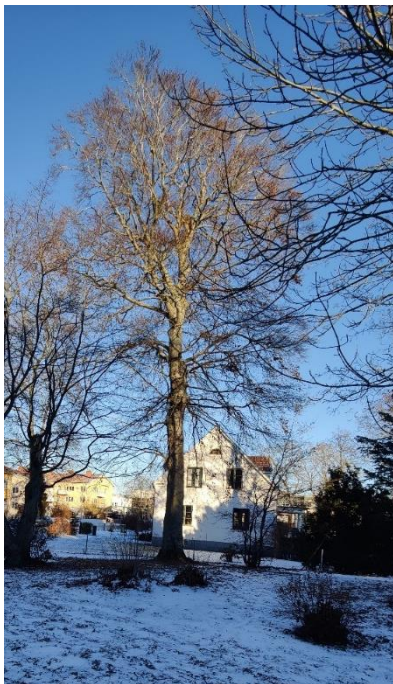
**Nr. 10**

Blodbok, omkrets 294, inga håligheter eller skador. Bedöms vara skyddsvärd enligt länsstyrelsens definition. Ligger inom planområdet och skyddas i plankarta 8 meter från stammen med n1 om att: trädet endast får fällas om det är sjukt eller utgör en säkerhetsrisk med radie om.

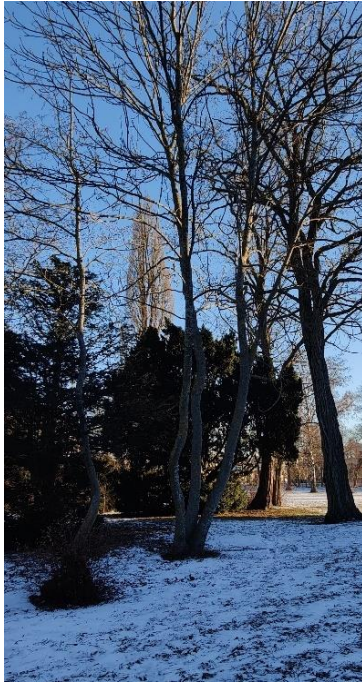
**Nr. 11**

Ung ask, gullregnet i den gamla trädinventeringen verkar inte finnas kvar. Bedöms inte vara skyddsvärd enligt länsstyrelsens definition. Ligger inom planområdet.

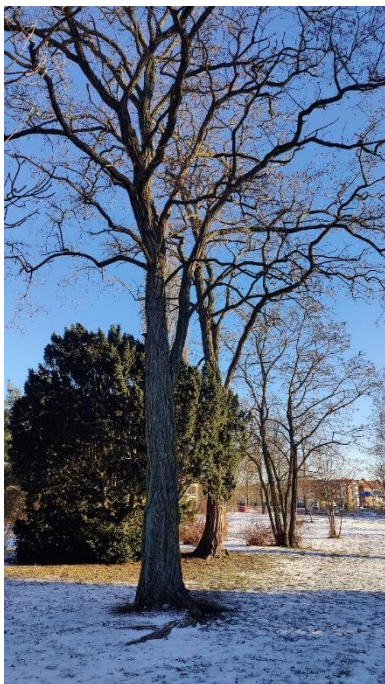
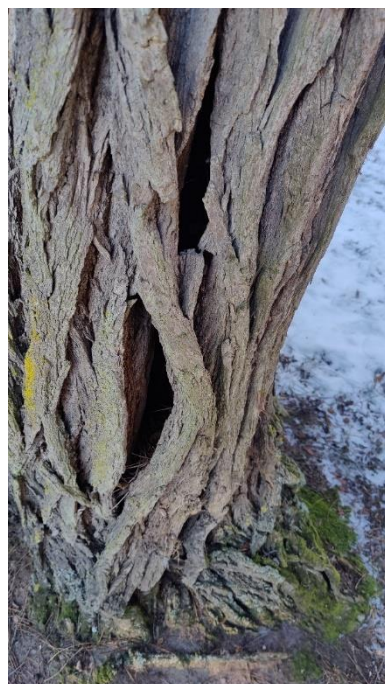
**Nr. 12**

Robina, omkrets 200 cm med spricka i barken. Bedöms inte vara skyddsvärd enligt länsstyrelsens definition eftersom det inte finns någon hålighet i veden. Ligger inom planområdet.

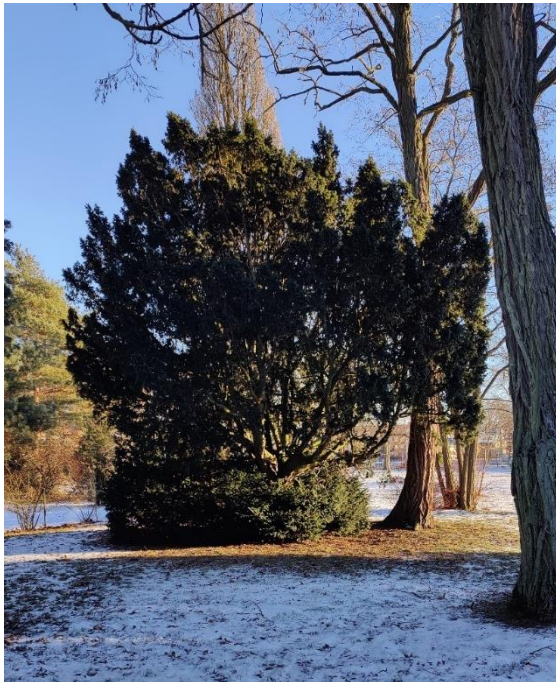
**Nr. 13**

Idegran, bedöms inte vara skyddsvärd enligt länsstyrelsens definition. Ligger inom planområdet.

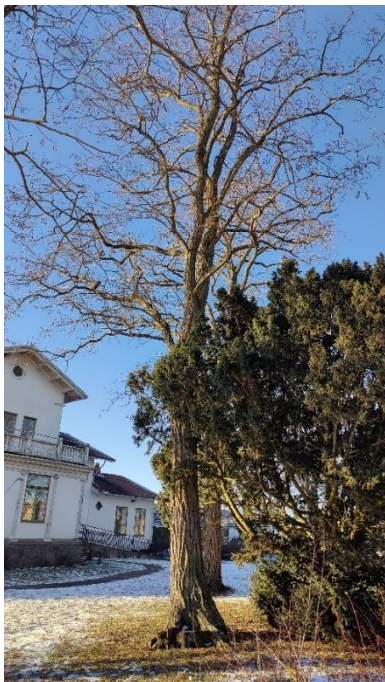
**Nr. 14**

Robina, omkrets 168 cm, inga synliga håligheter, bedöms inte vara skyddsvärd enligt länsstyrelsens definition. Ligger inom planområdet.

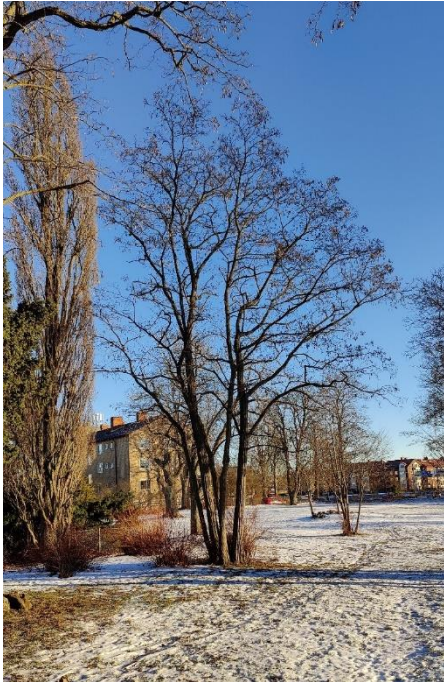
**Nr. 15**

Robina, flerstammig, Bedöms inte vara skyddsvärd enligt länsstyrelsens definition. Ligger inom planområdet.

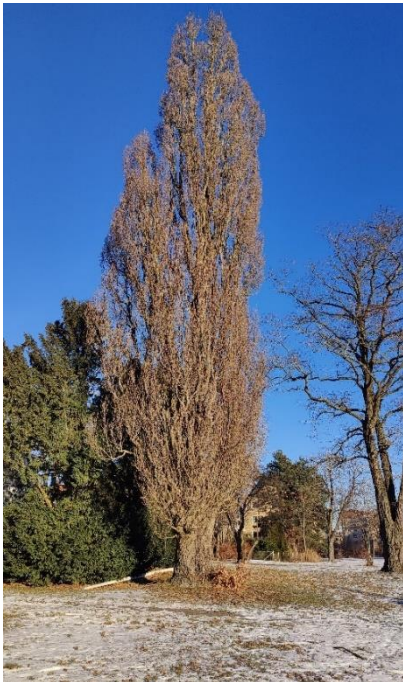
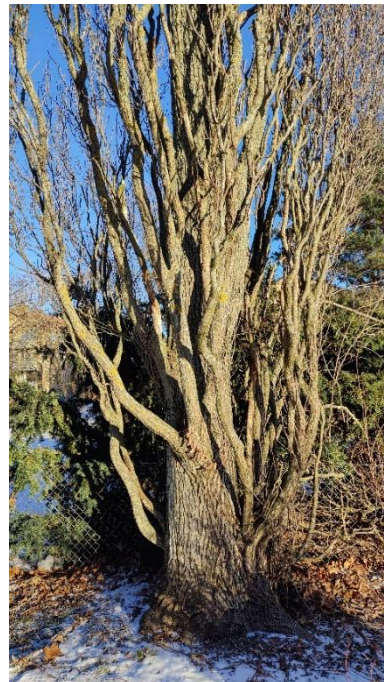
**Nr. 16**

Pelarek, omkrets 168 cm. Bedöms inte vara skyddsvärd enligt länsstyrelsens definition. Ligger inom planområdet.

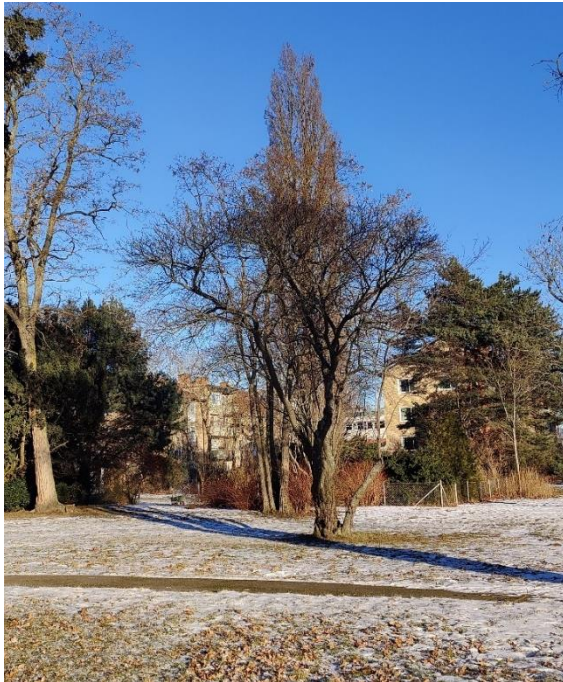
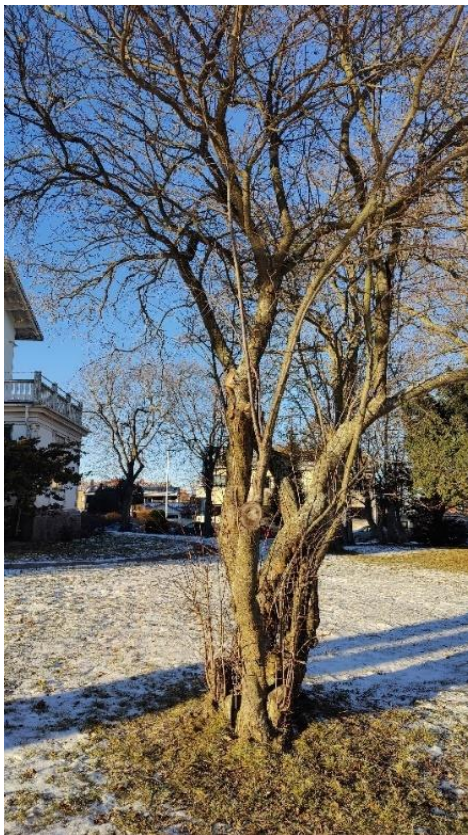
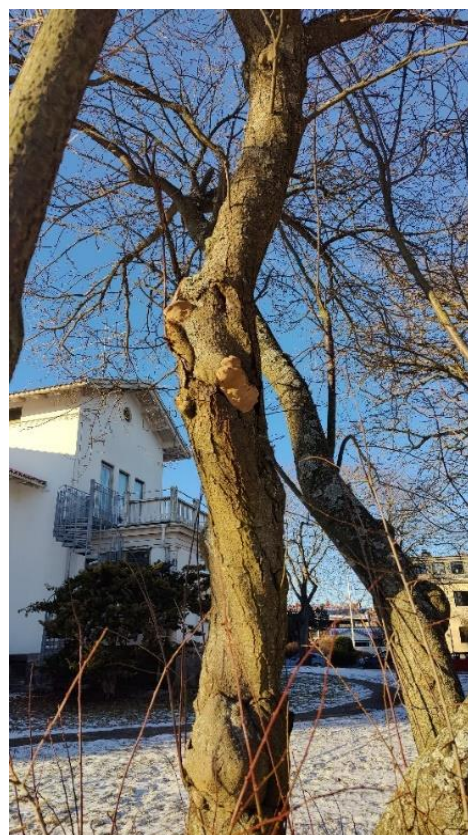
**Nr. 17**

Körsbärsplommon med oklar omkrets. Flerstammig med okänd ticka. Påverkas av planförslaget men bedöms inte vara skyddsvärd enligt länsstyrelsens definition.

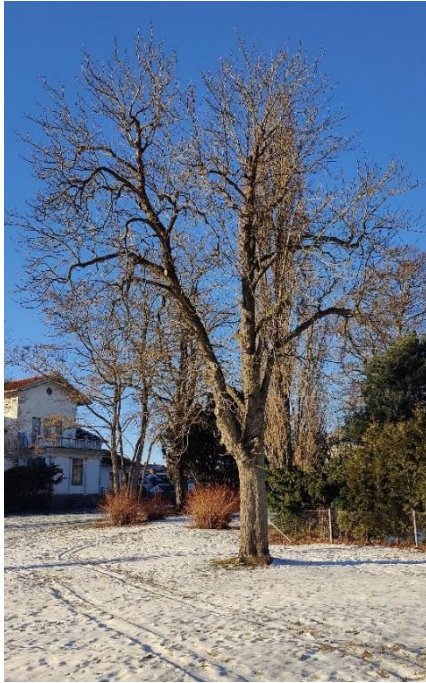
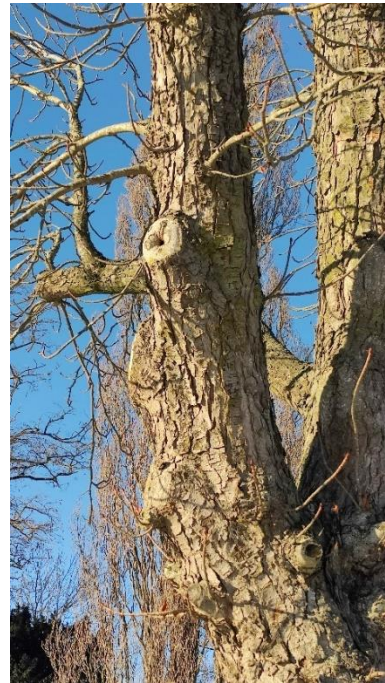
**Nr. 18**

Hästkastanj, omkrets 173 cm med små antydningar till håligheter vid avsågade grenar. Bedöms vara skyddsvärd enligt länsstyrelsens definition med håligheter. Ligger inom planområdet.

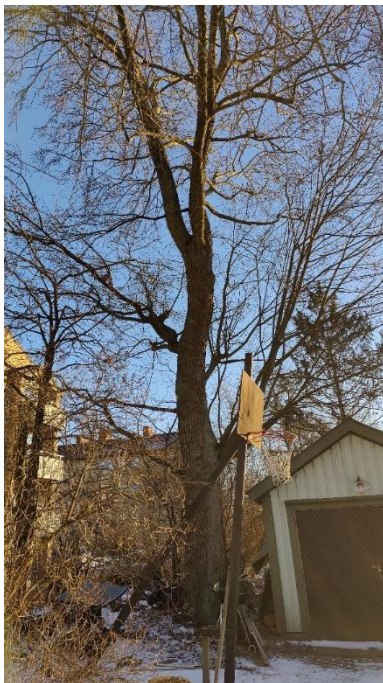
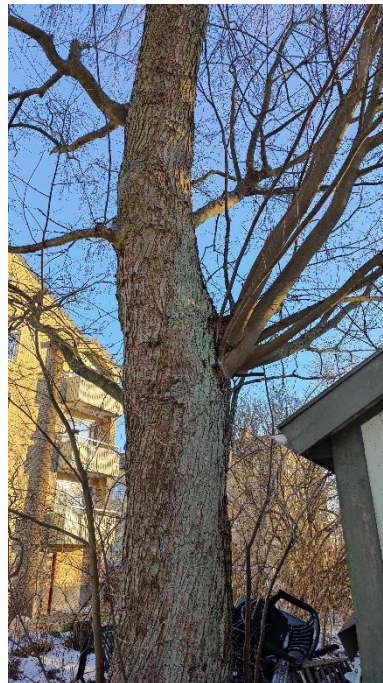
**Nr. 19**

Inne på Svalan 6, okänd art, eventuellt en utländsk lönn, omkrets 228 cm, Bedöms inte vara skyddsvärd enligt länsstyrelsens definition. Ligger inom planområdet.

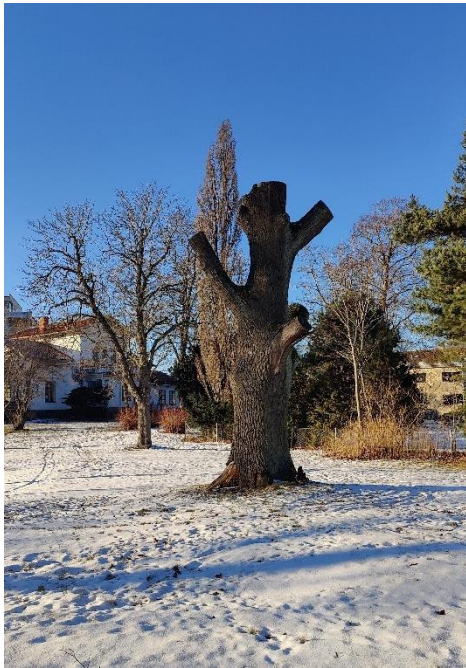
**Nr. 20**

Ek, omkrets 297 cm. Död stubbe med kraftig beskuren, inga håligheter.  
Skyddsvärd enligt länsstyrelsens definition. Ligger inom planområdet.

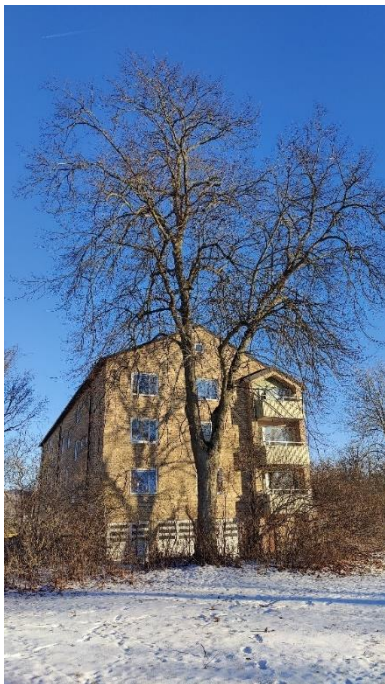
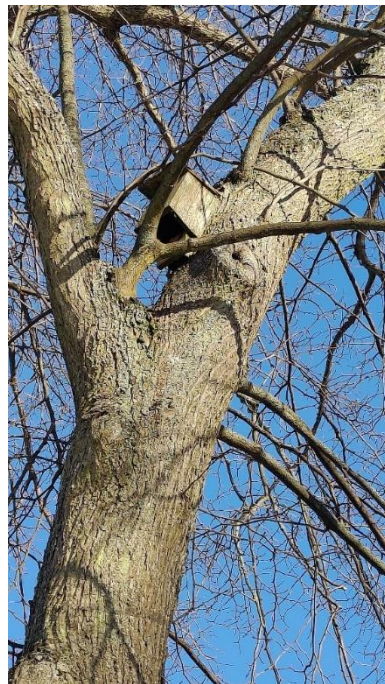
**Nr. 21**

Lind, omkrets på 164 cm. Skada/småhål vid avsågade grenar. Ligger inom  
planområdet. Bedöms vara skyddsvärd enligt länsstyrelsens definition eftersom det  
finns håligheter.

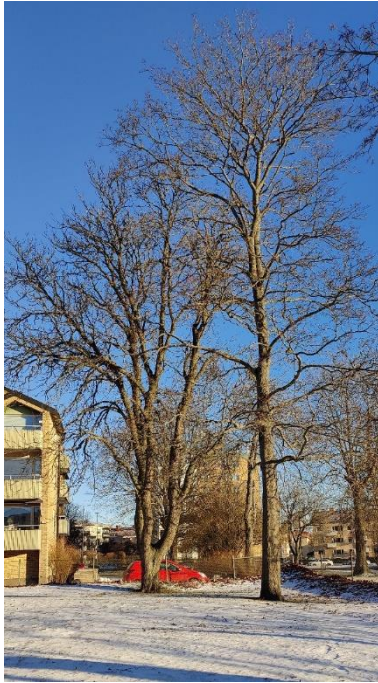
### Nr. 22 och 23

Nr. 22 Skogslönn, till höger, med en omkrets 148, inga synliga skador eller håligheter. Bedöms inte vara skyddsvärd enligt länsstyrelsens definition. Ligger inom planområdet.

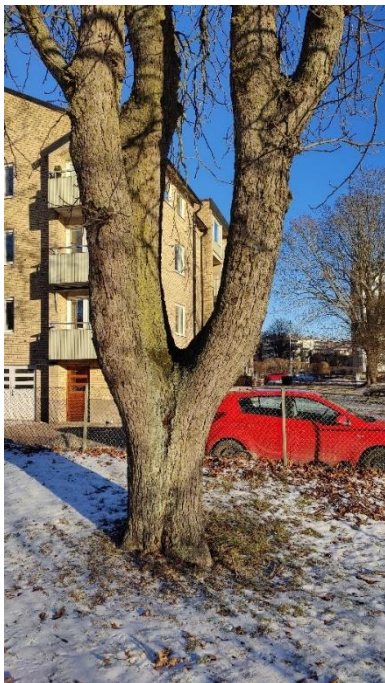
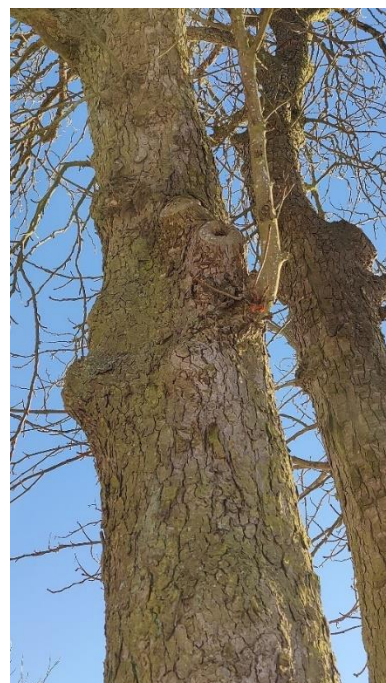
### Nr. 23

Skogslönn med en omkrets på 152 cm. Flerstammig med skador/småhål vid avsågade grenar. Ligger inom planområdet. Bedöms inte vara skyddsvärd enligt länsstyrelsens definition eftersom det finns mindre håligheter.

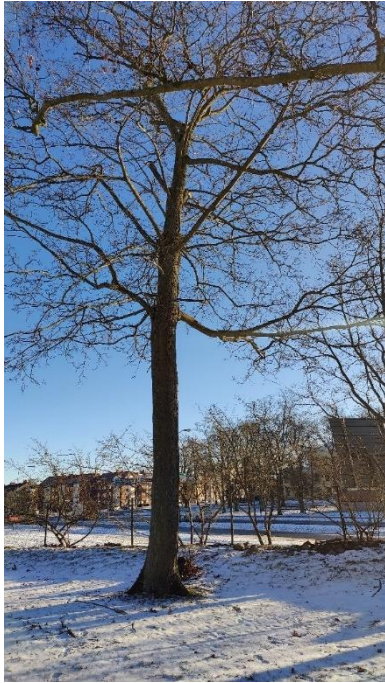
**Nr. 24**

Skogslönn med en omkrets på 148 cm. Ingen synlig skada eller håligheter, bedöms inte vara skyddsvärd enligt länsstyrelsens definition. Ligger inom planområdet.

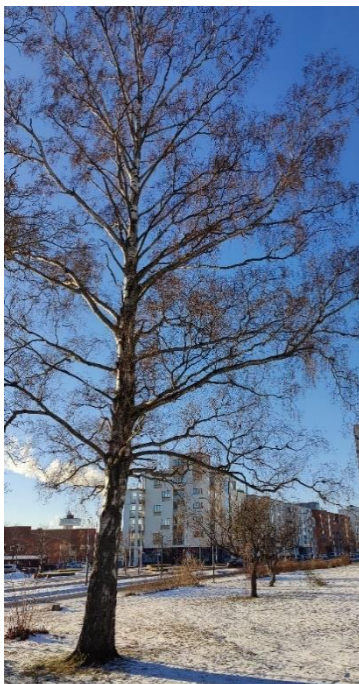
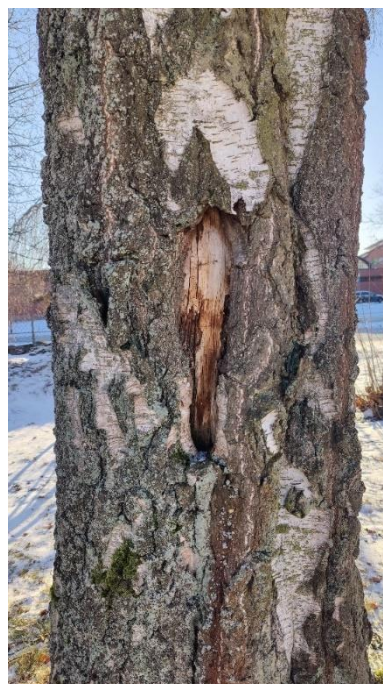
**Nr. 25**

Björk med en omkrets på 202 cm. Har en barkskada och ligger inom planområdet. Bedöms inte vara skyddsvärd enligt länsstyrelsens definition.

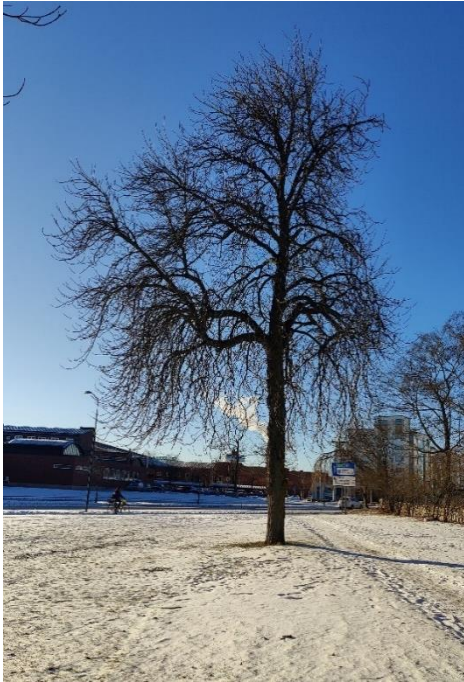
**Nr. 26**

Hästkastanj, omkrets 183 cm, inga synliga håligheter. Bedöms inte vara skyddsvärd enligt länsstyrelsens definition och ligger inom planområdet.

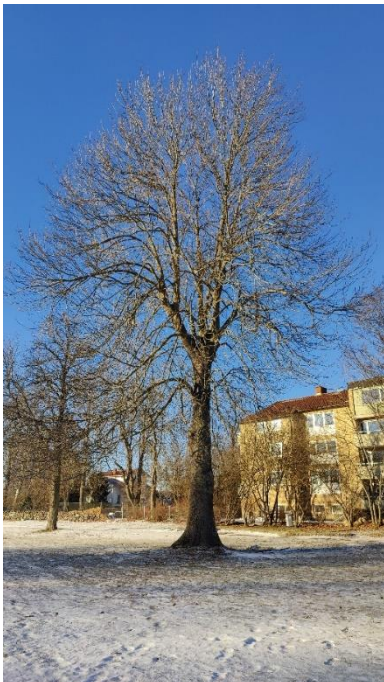
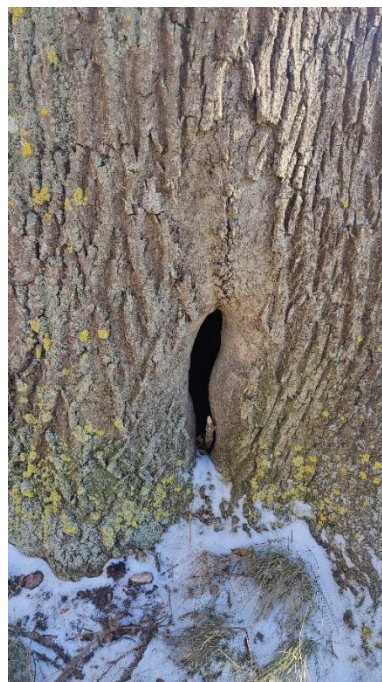
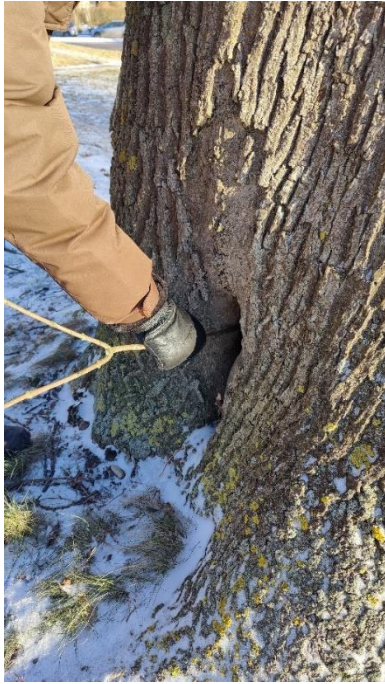
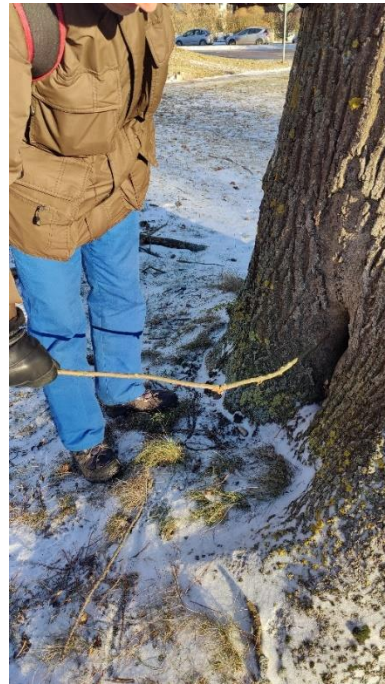
**Nr. 27**

Ask, omkrets 295 cm, stor hålighet i nedre delen av stammen, cirka 60 cm i diameter. Bedöms vara särskilt skyddsvärd enligt Naturvårdsverkets definition och ligger inom planområdet.

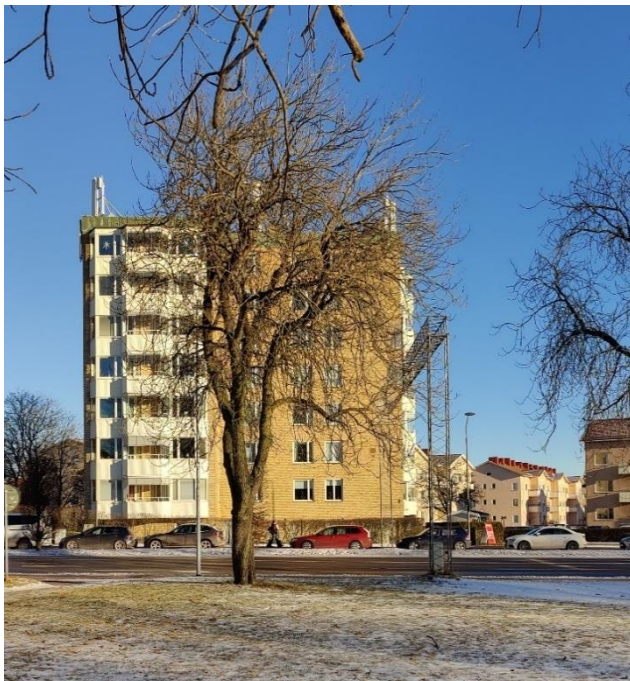
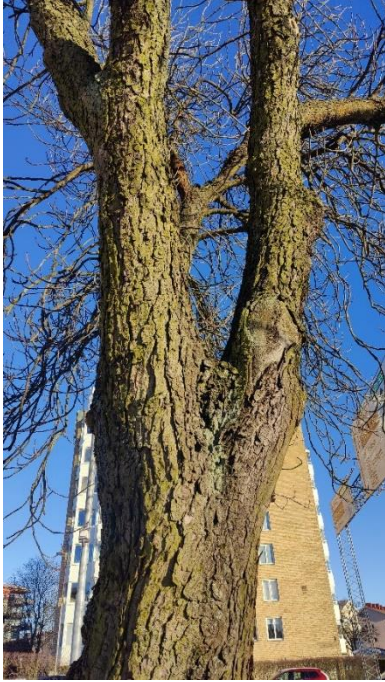
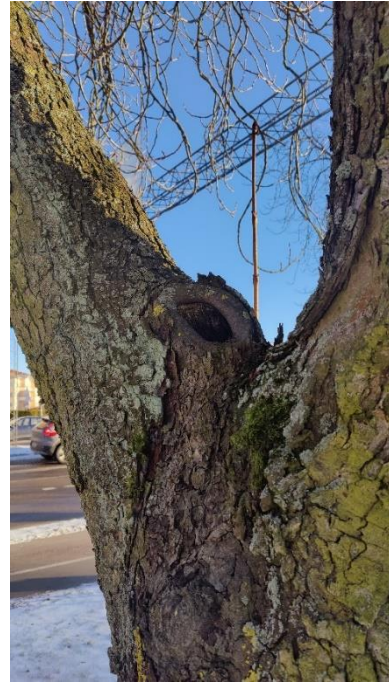
**Nr. 28**

Hästkastanj, omkrets 153 cm, håligheter vid avsågade grenar. Bedöms vara skyddsvärd enligt länsstyrelsens definition och ligger inom planområdet på allmän platsmark. Planförslaget kan göra påverkan inom trädets påverkansområde, 15 gånger stamdiametern.

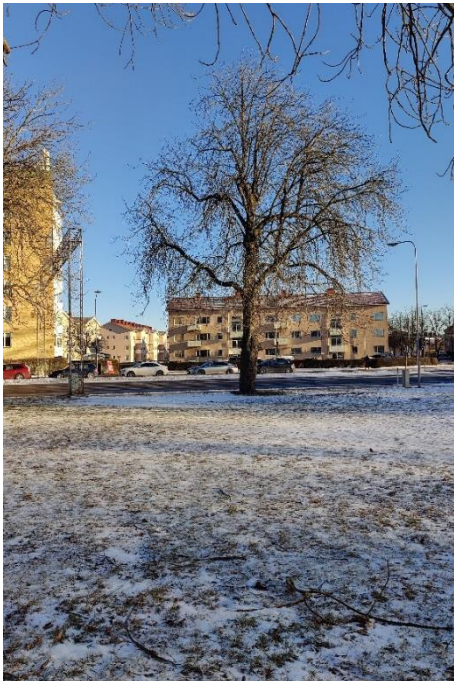
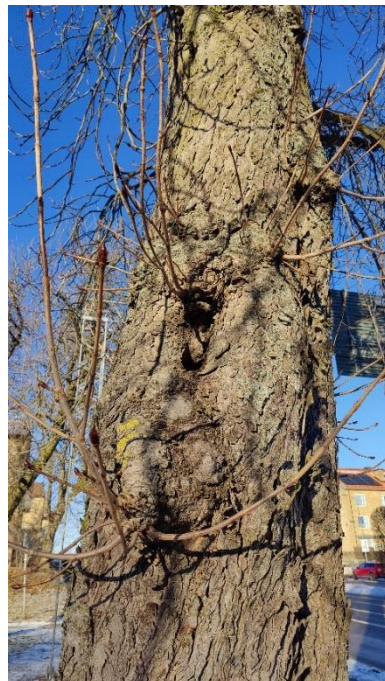
**Nr. 29**

Hästkastanj, omkrets 130 cm, synliga håligheter och bedöms vara skyddsvärd enligt länsstyrelsens definition. Ligger utanför planområdet och angränsar närmast till allmän platsmark. Kvartermark ligger inom trädets påverkansområde, 15 gånger stamdiameter, och planförslaget kan därmed påverka trädet.
