MUR (MARKTEKNISK UNDERSÖKNINGSRAPPORT)/GEOTEKNIK  
SNÄTTEBRO ETAPP 2

UPPDRAG 300689, Snättebro-geoteknisk utredning

Titel på rapport: Snättebro etapp 2

Status: Slutrapport

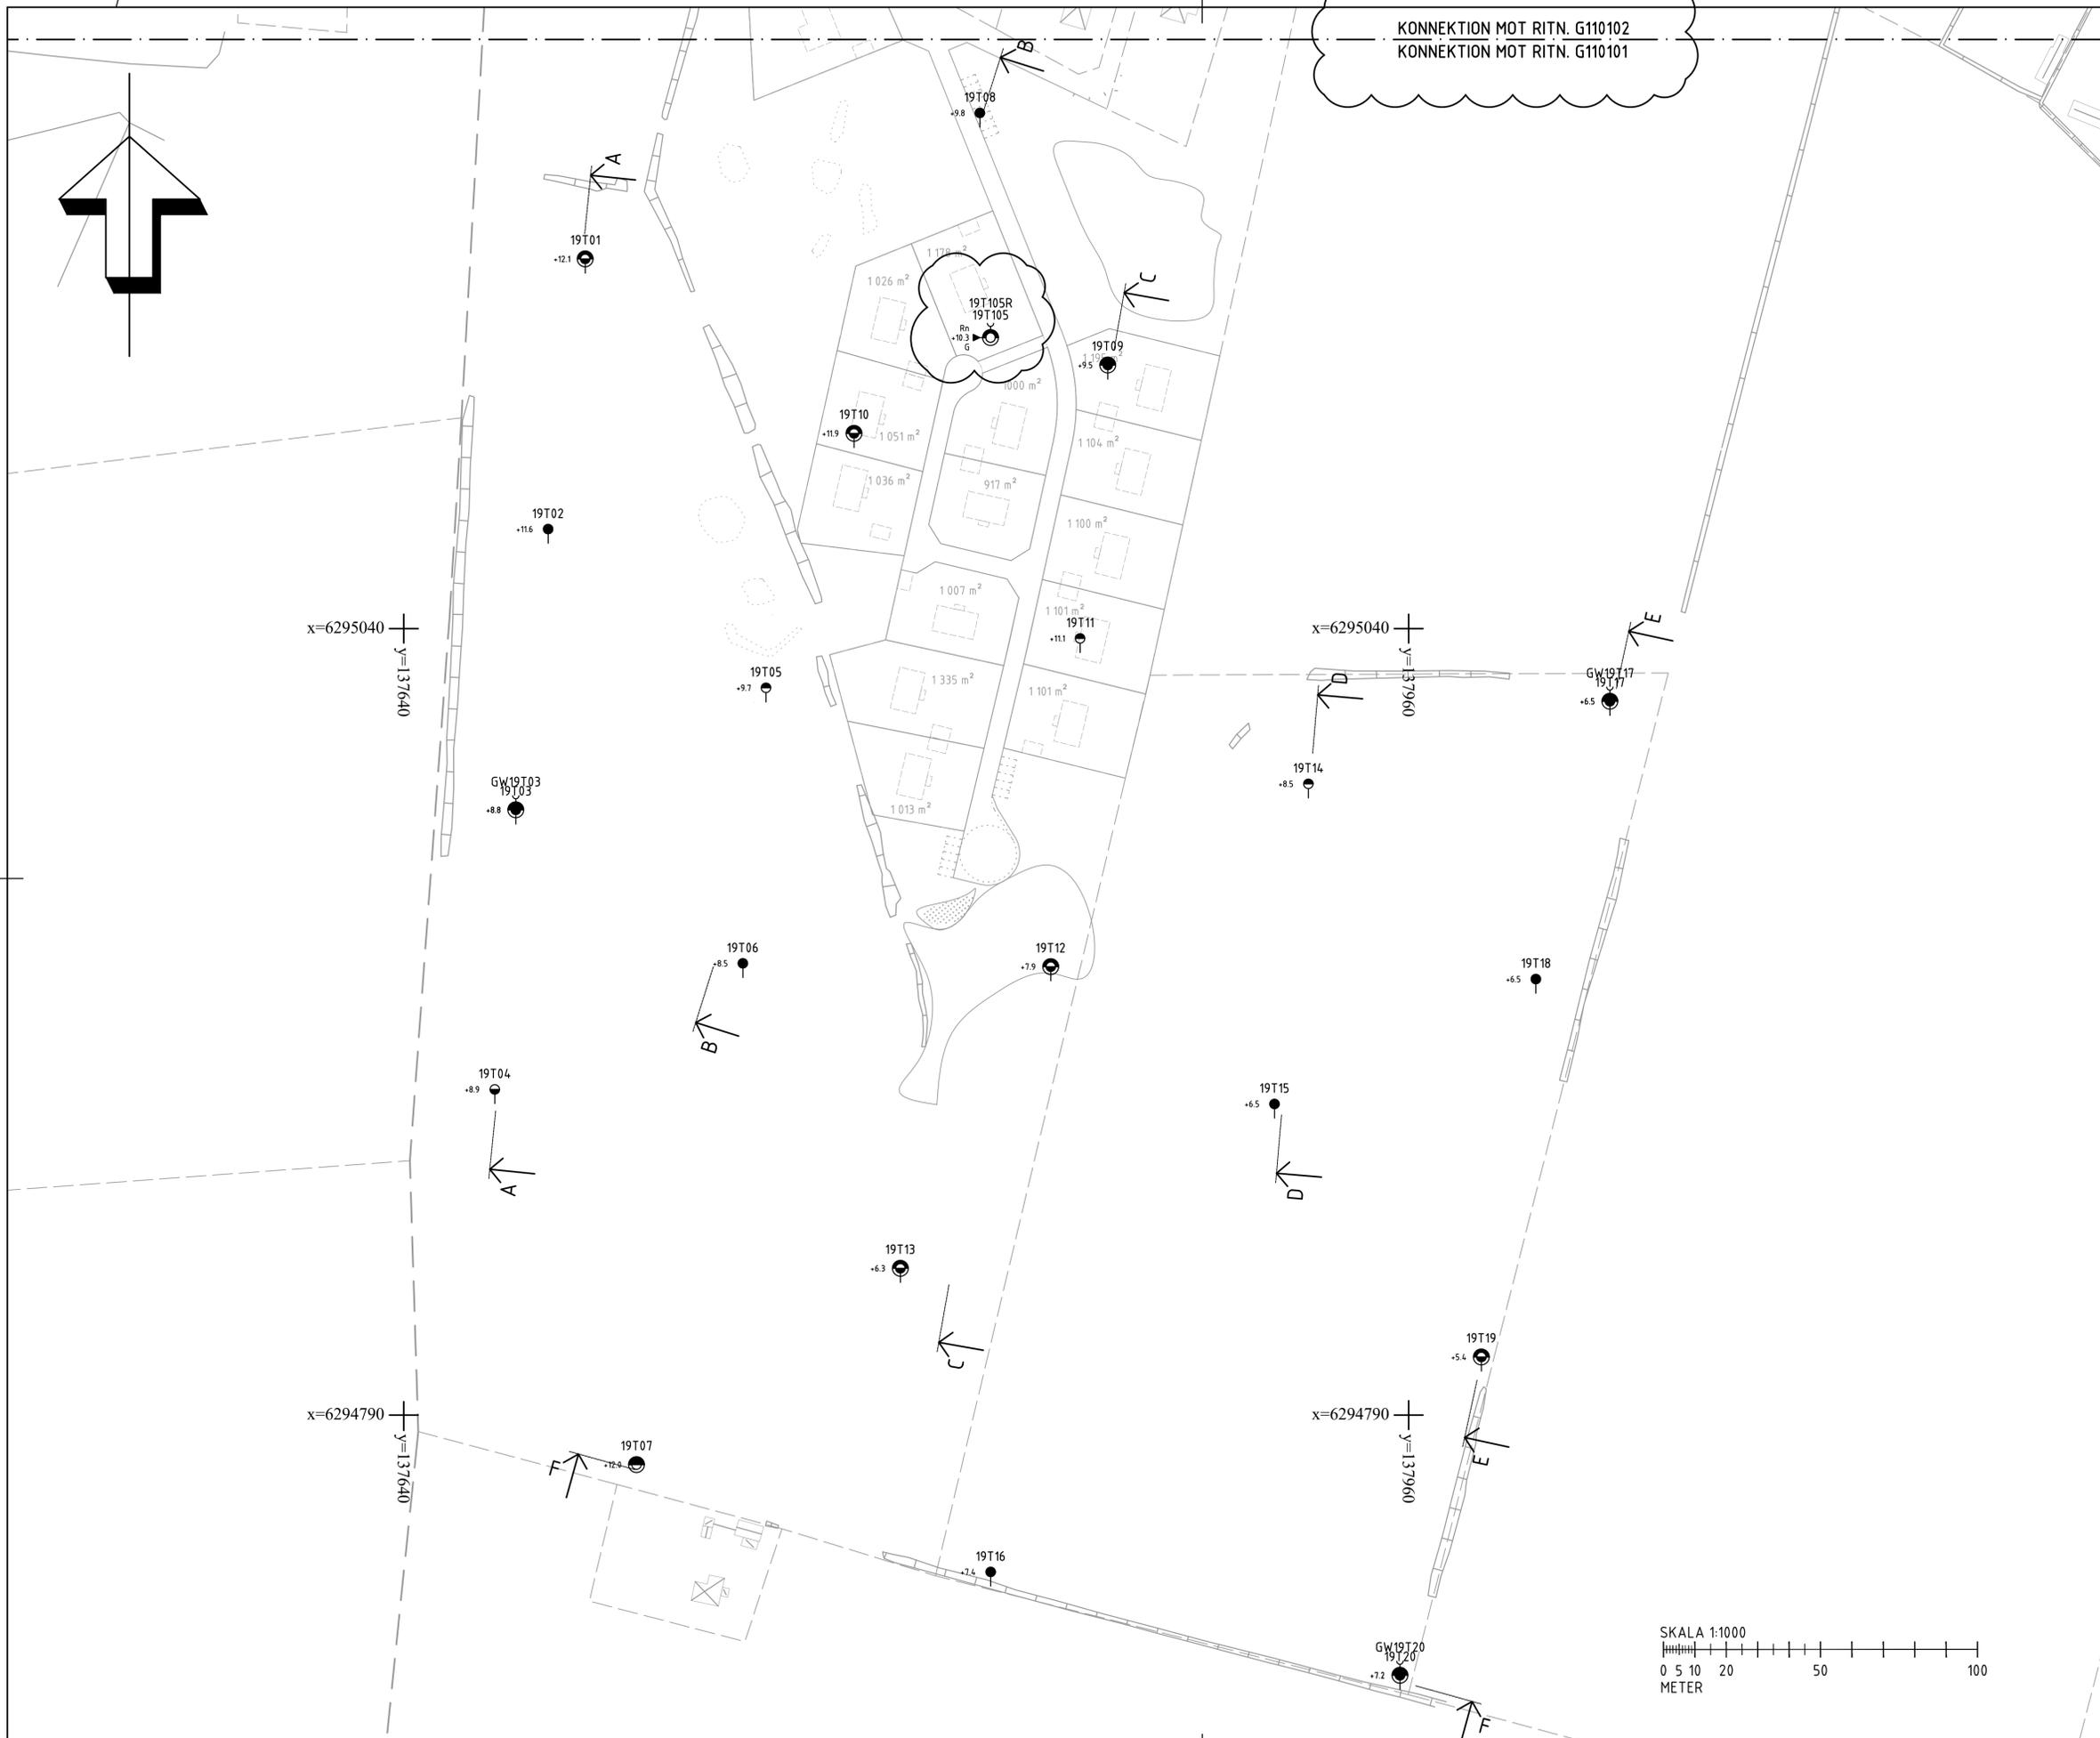
SKALA 1:1000 (A1)	NUMMER <b>G110101</b>	BET
----------------------	--------------------------	-----

**NYBYGGNATION**  
 GEOTEKNISK UNDERSÖKNING  
 PLAN SÖDRA OMRÅDET

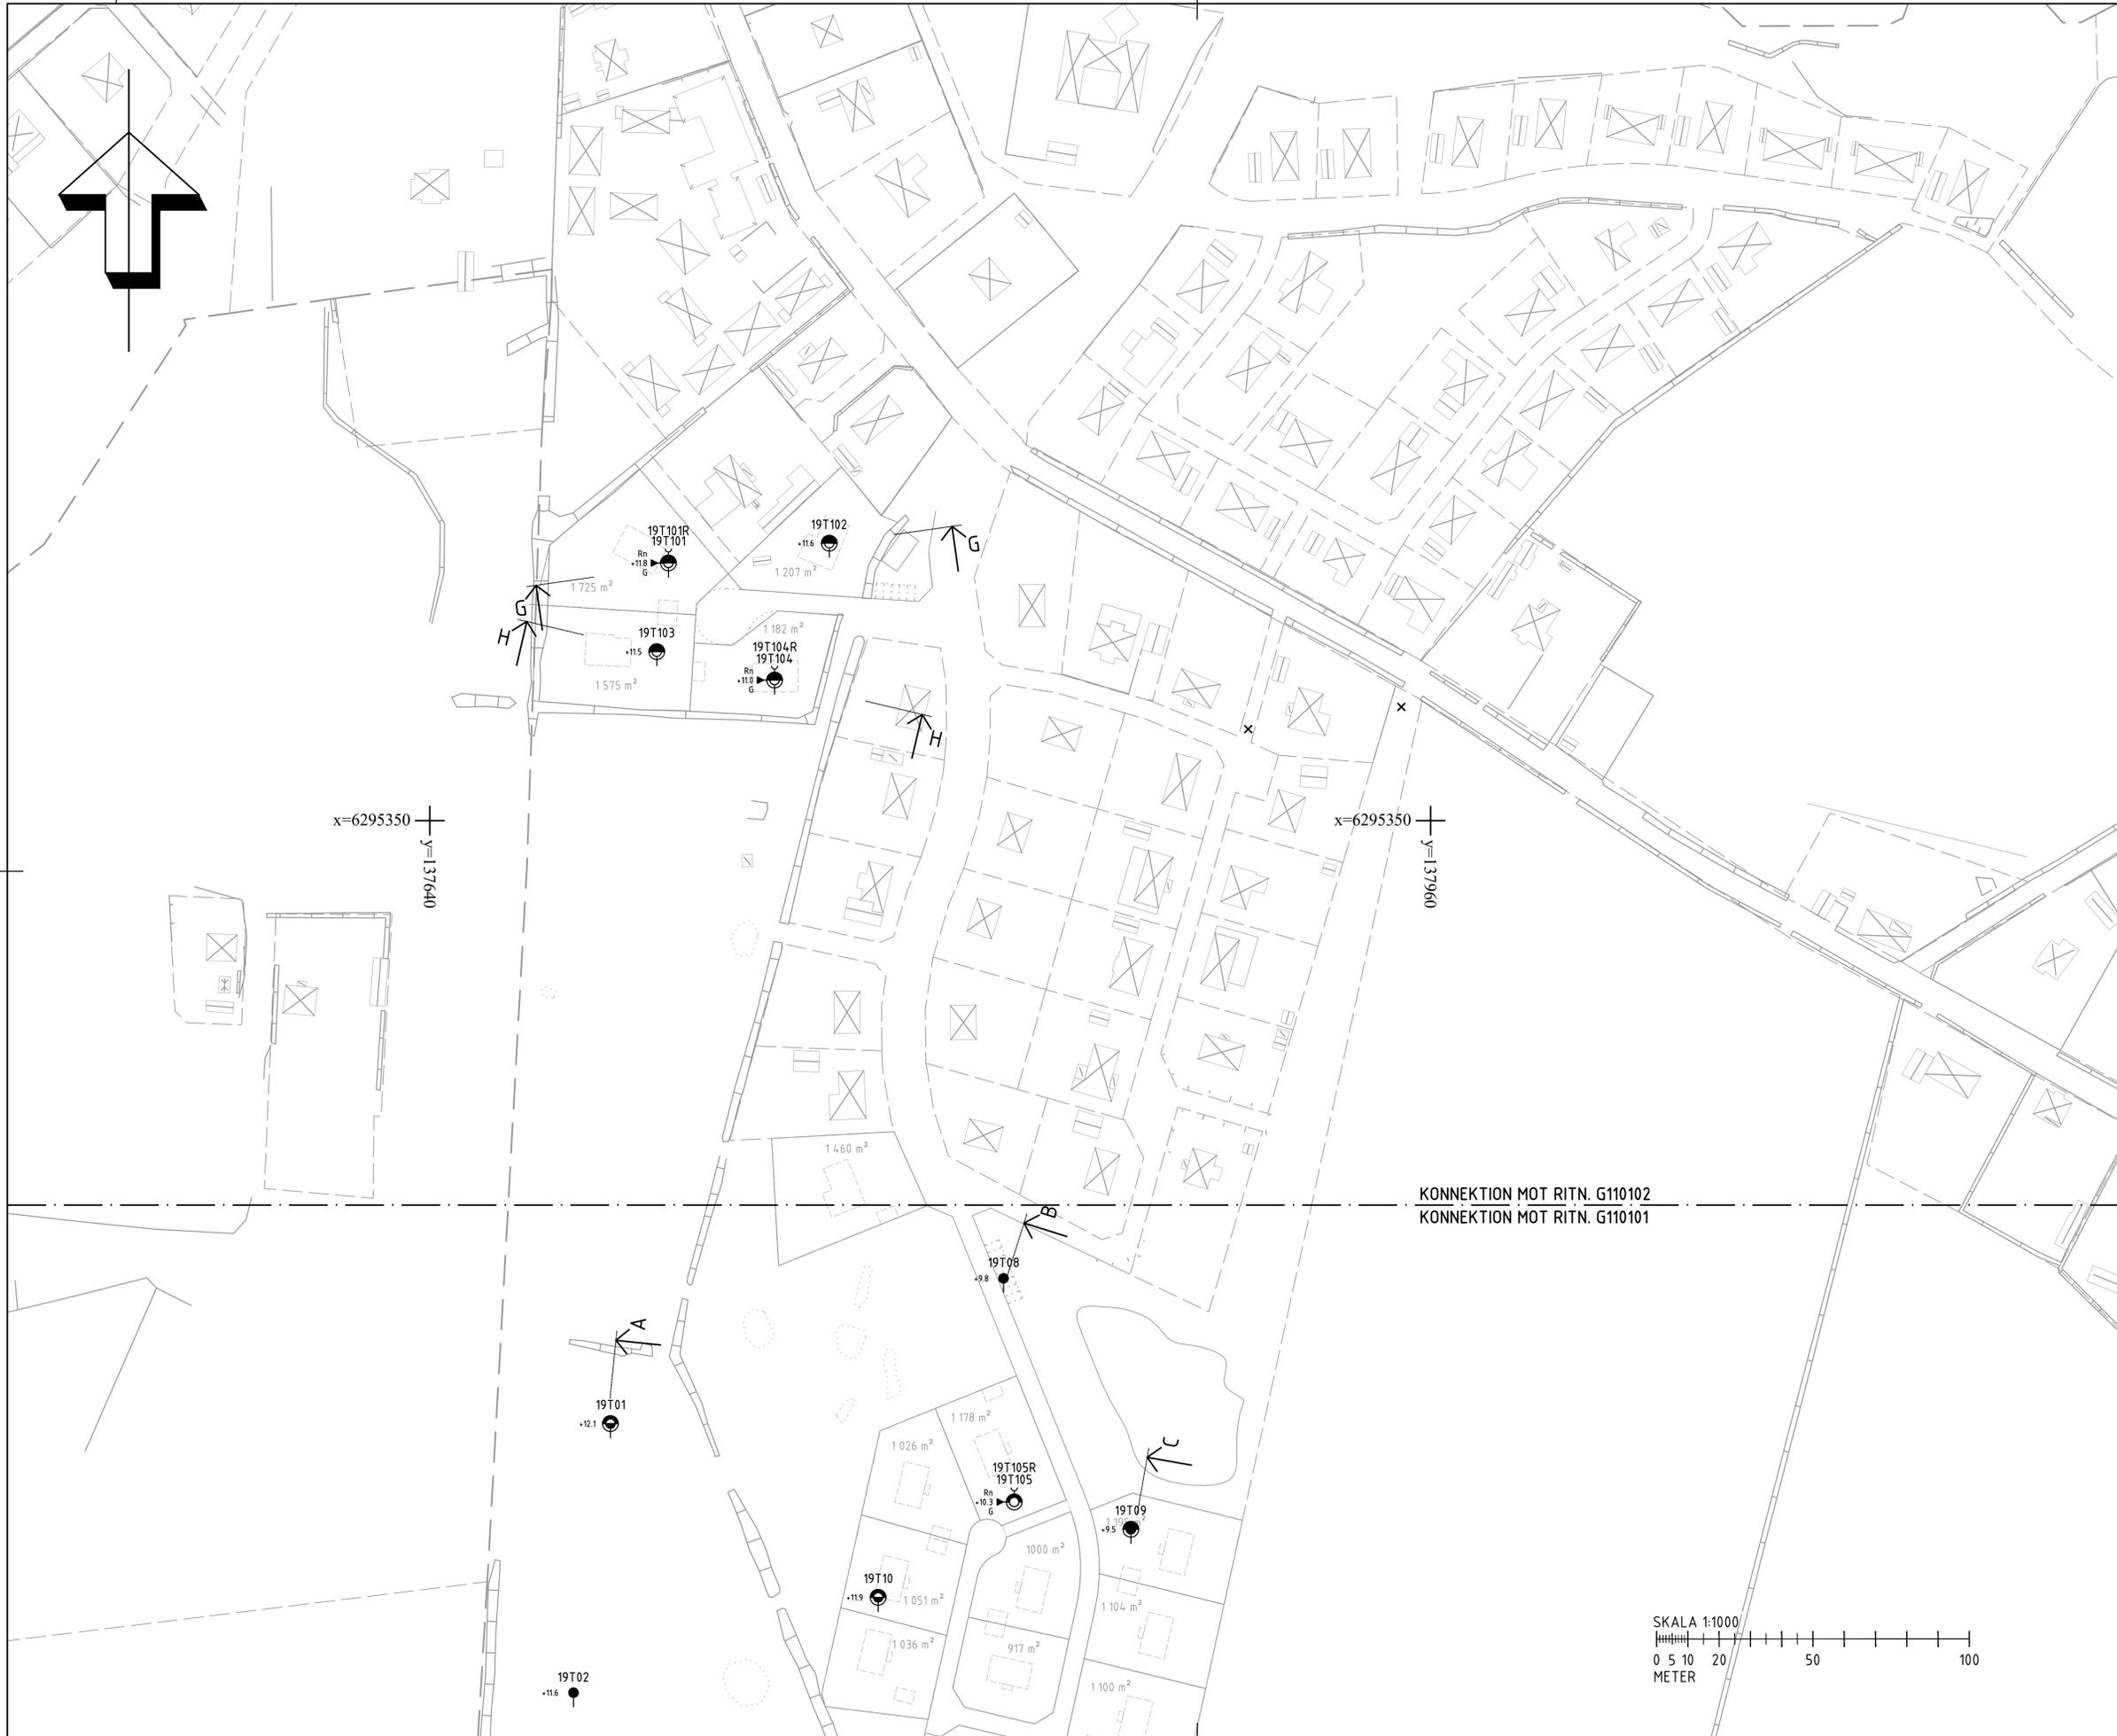
SKALA 1:1000 (A1)	NUMMER <b>G110102</b>	BET
----------------------	--------------------------	-----

**NYBYGGNATION**  
 GEOTEKNISK UNDERSÖKNING  
 PLAN NORRA OMRÅDET

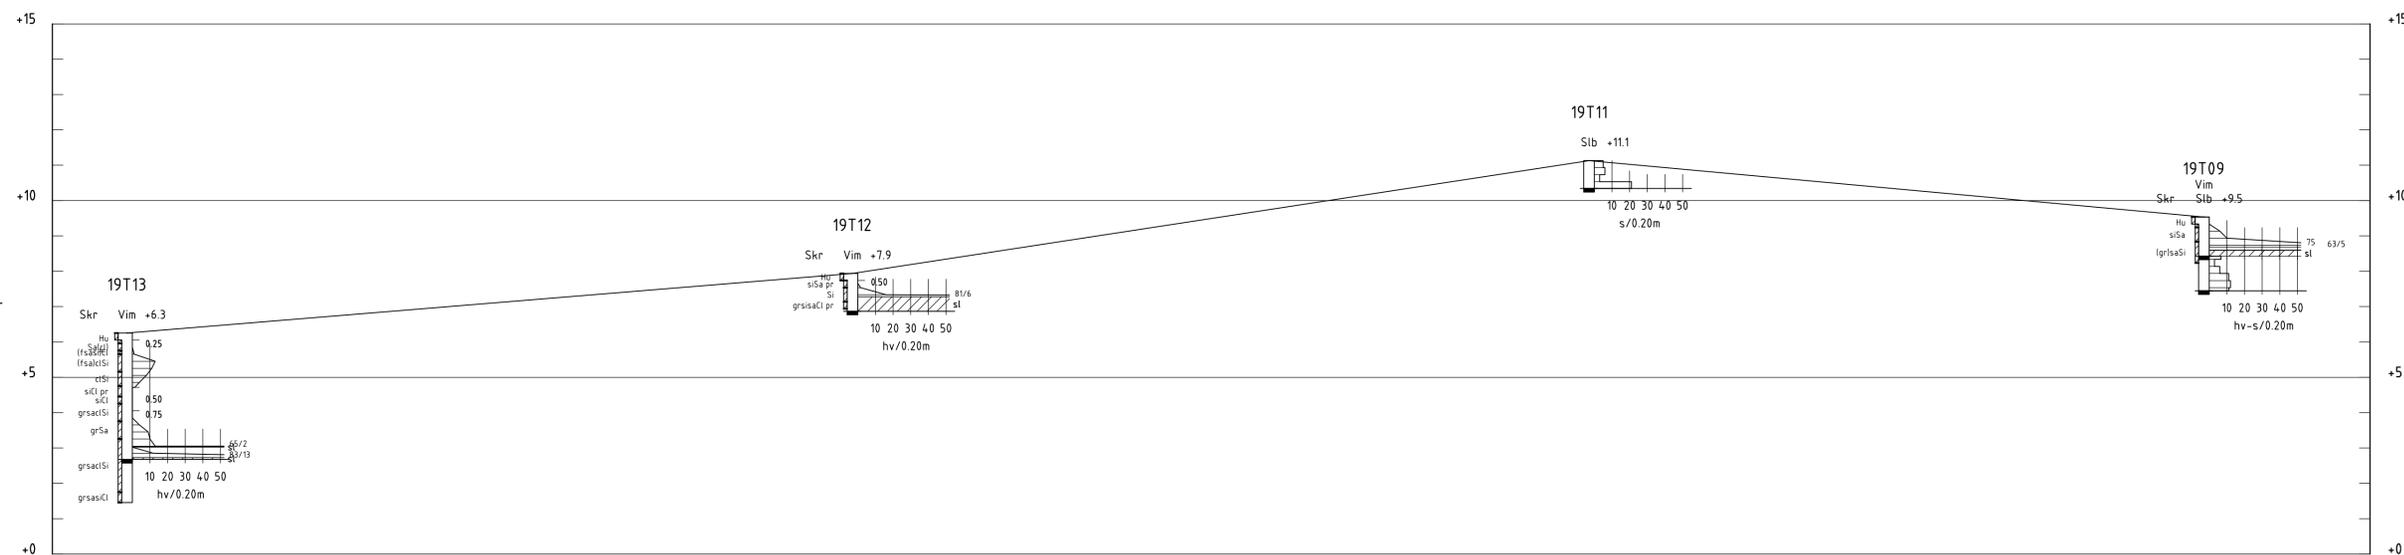
### SEKTION C-C

H 1:100 L 1:500

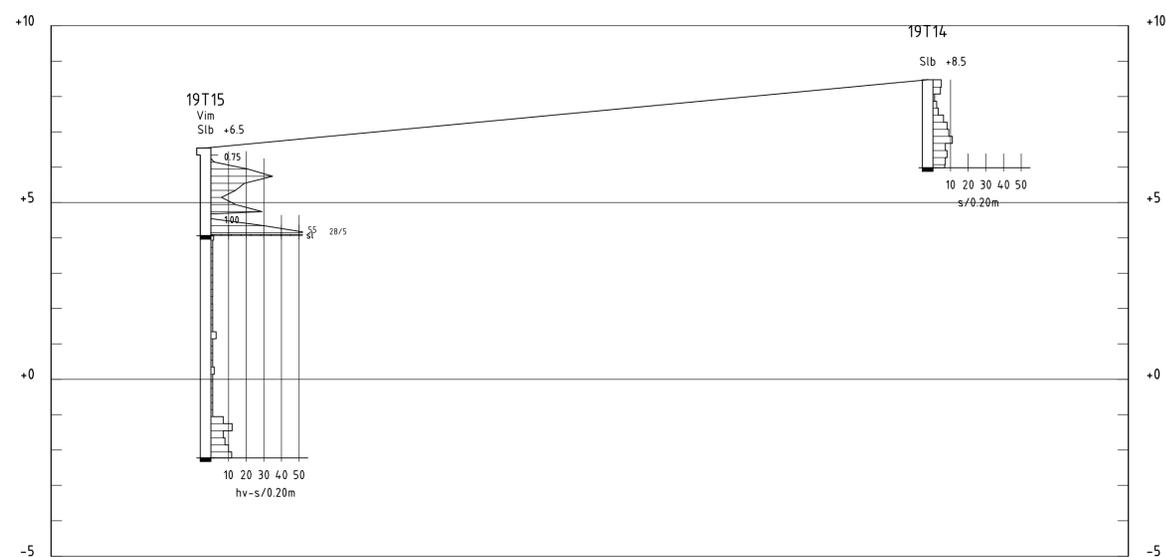
### SEKTION D-D

H 1:100 L 1:500

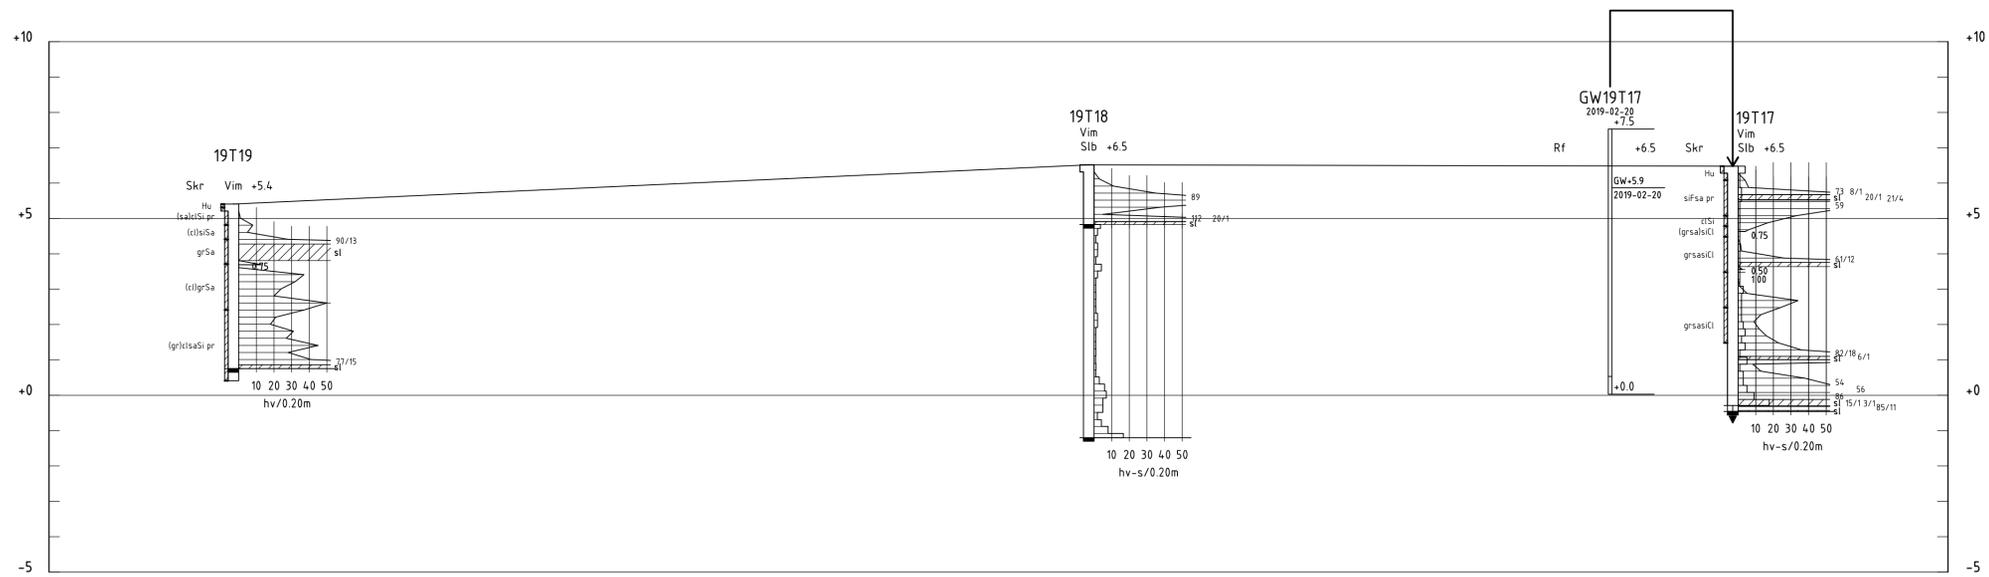
### SEKTION E-E

H 1: 100 L 1: 500

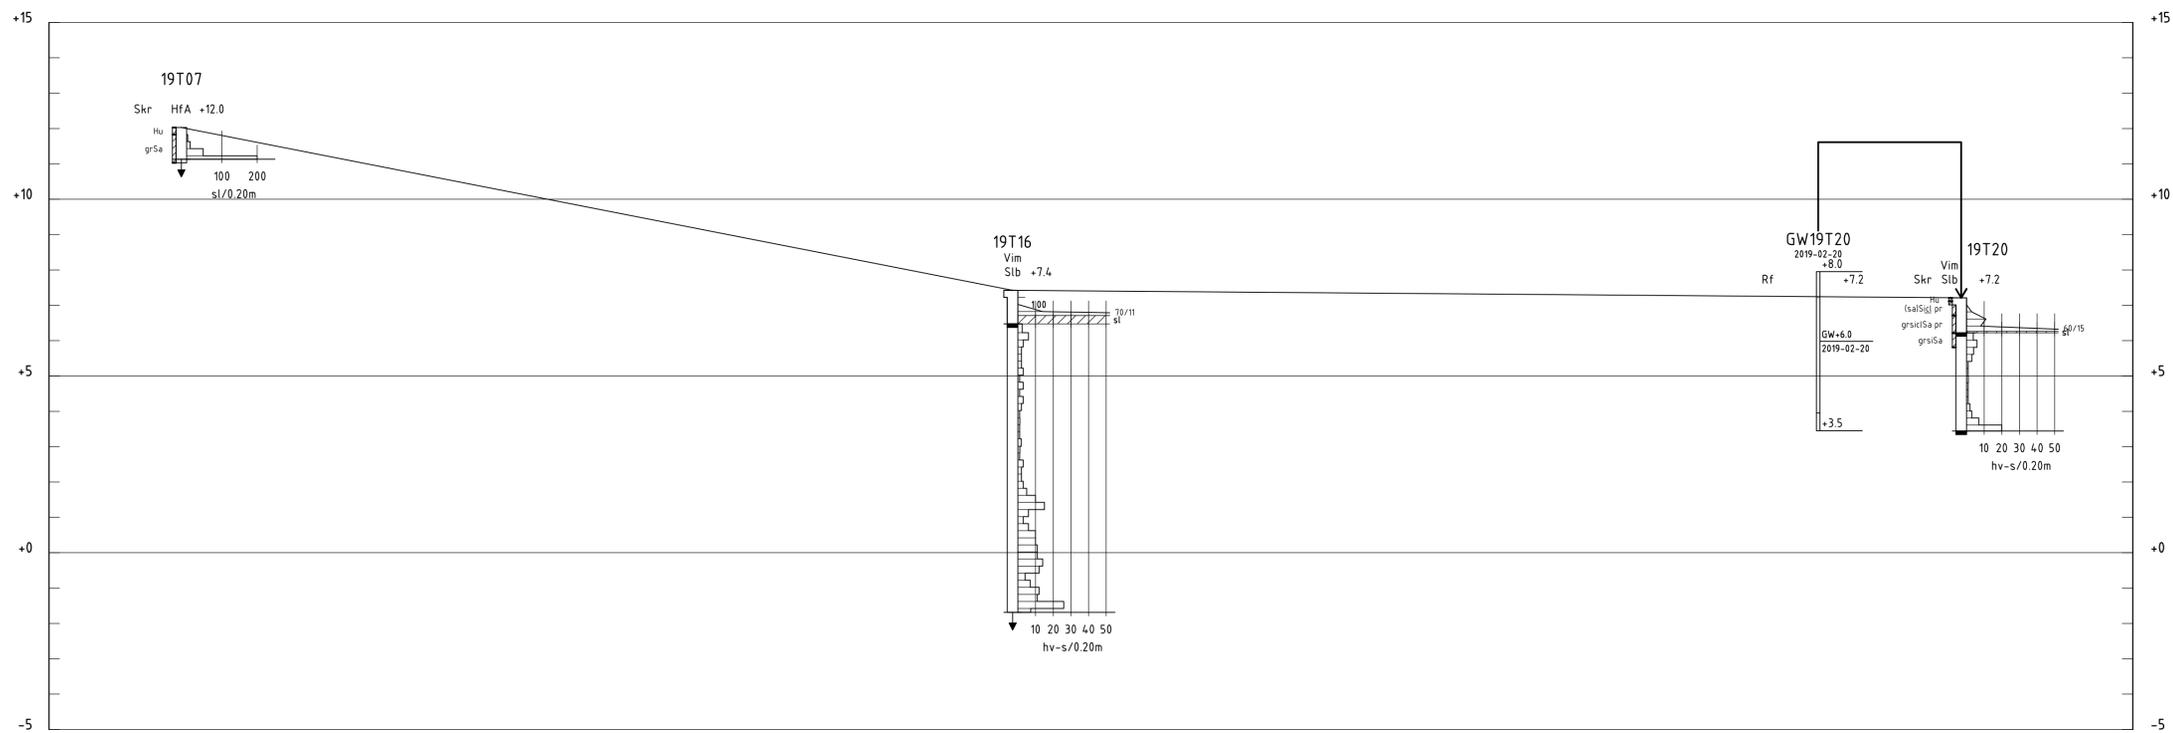
### SEKTION F-F

H 1: 100 L 1: 500

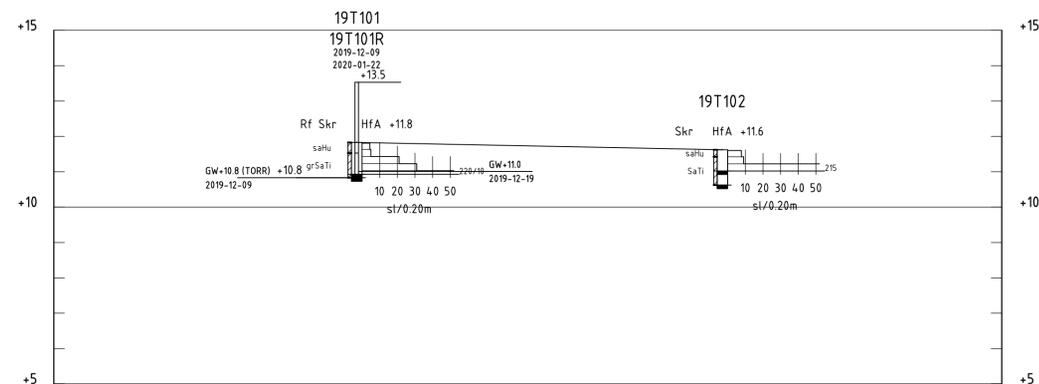
**SEKTION G-G**

H 1: 100 L 1: 500

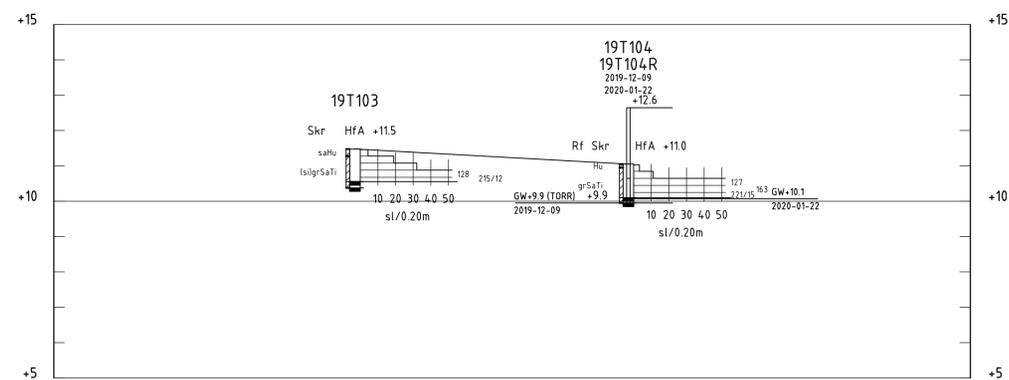
**SEKTION H-H**

H 1: 100 L 1: 500
