Svalan 20 m.fl, Kalmar kommun

Framtagande av detaljplan

Översiktlig miljöteknisk markundersökning

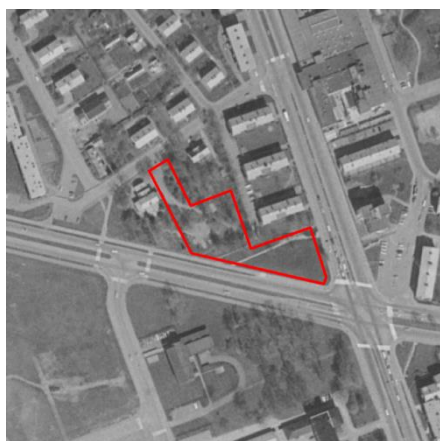
Figur 3 - Flygfoto från år 1975
(minkarta.lantmateriet.se, mars 2024)

På flygfoto från omkring år 1975 kan man se att området delvis är sand/grus i ytan vilket troligen kan härledas till att Monte Cavallo användes som lekskola och ytorna är lektytor.

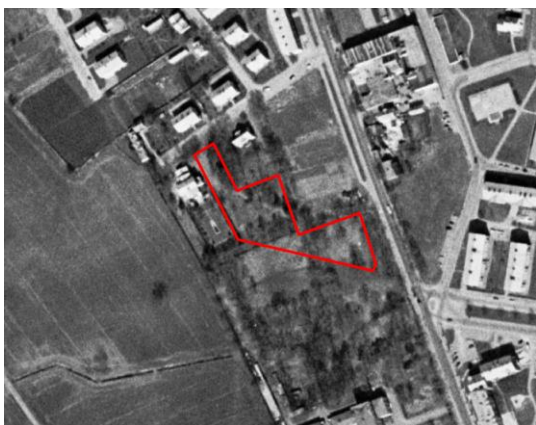
Figur 4 - Flygfoto från ca år 1960
(minkarta.lantmateriet.se, mars 2024)

Området angränsar till byggnaden Monte Cavallo som uppfördes på 1800-talet och är belägen inom fastigheten Svalan 21. Tidigare har byggnaden varit ansluten till Norra vägen via en gränd, Spännarebacken. Åtminstone delar av gränden går att se från flygfoto från ca 1960, där den sträcker sig i riktning mot sydöst från Monte Cavallo för att sedan gå parallellt med nuvarande södra fastighetsgräns av Svalan 19. I dag står en trädbevuxen vall i den östra delen av platsen för där gränden varit.
