Parkeringshus Kvarnholmen 2:6 Kalmar kommun

PM Geoteknik

PM Geoteknik (PM/Geo)

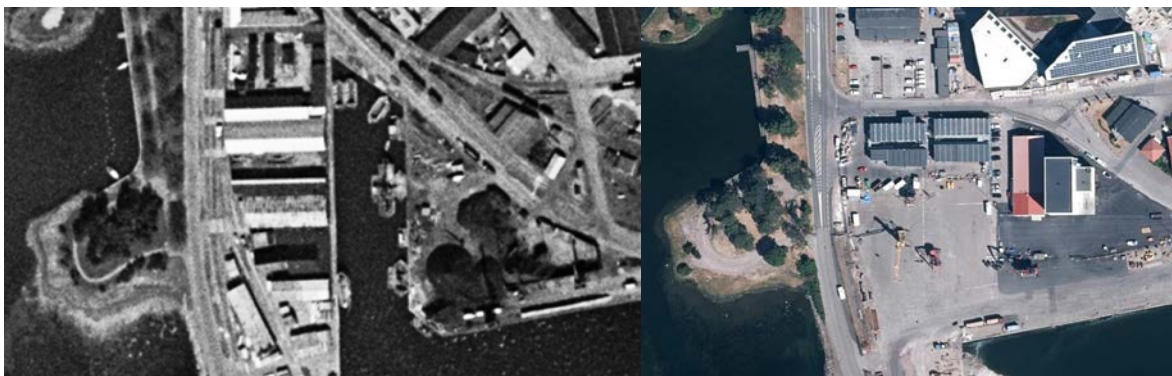
Figur 6-1 - Flygfoton från 50- 60-talet jämfört med ortofoto i modern tid.

Det finns dokumenterade äldre konstruktioner inom aktuellt område, se Figur 6-1.

I regel är hela hamnen uppfylld landmassa där aktuellt område har fullständigt fyllts upp runt 70-talet. Ingen gammal grundläggning har påträffats vid de utförda geotekniska undersökningarna.

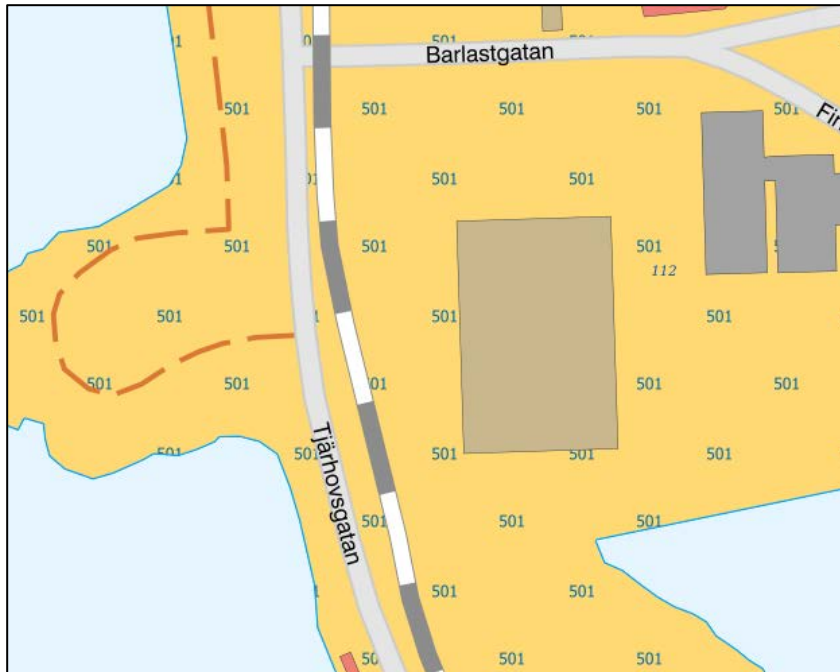
Figur 7-1 - Bergart inom området, gul färg symboliserar sandsten. (SGU)

Bergarten i området skall vara sandsten enligt SGUs bergartskarta, se Figur 7-1. Bergnivå är svår att urskilja från utförda sonderingar. 20AW02 är den enda punkt med bekräftad bergnivå vid +23,5.
