Ärendebeteckning  
SBN 2021/0211

# Bygglövsbeslut av rivning och nybyggnad av flerbostadshus, Brandvaken 5 (2021-5465)

KV. BRANDVAKTEN 5, KALMAR  
OM- OCH NYBYGGNAD

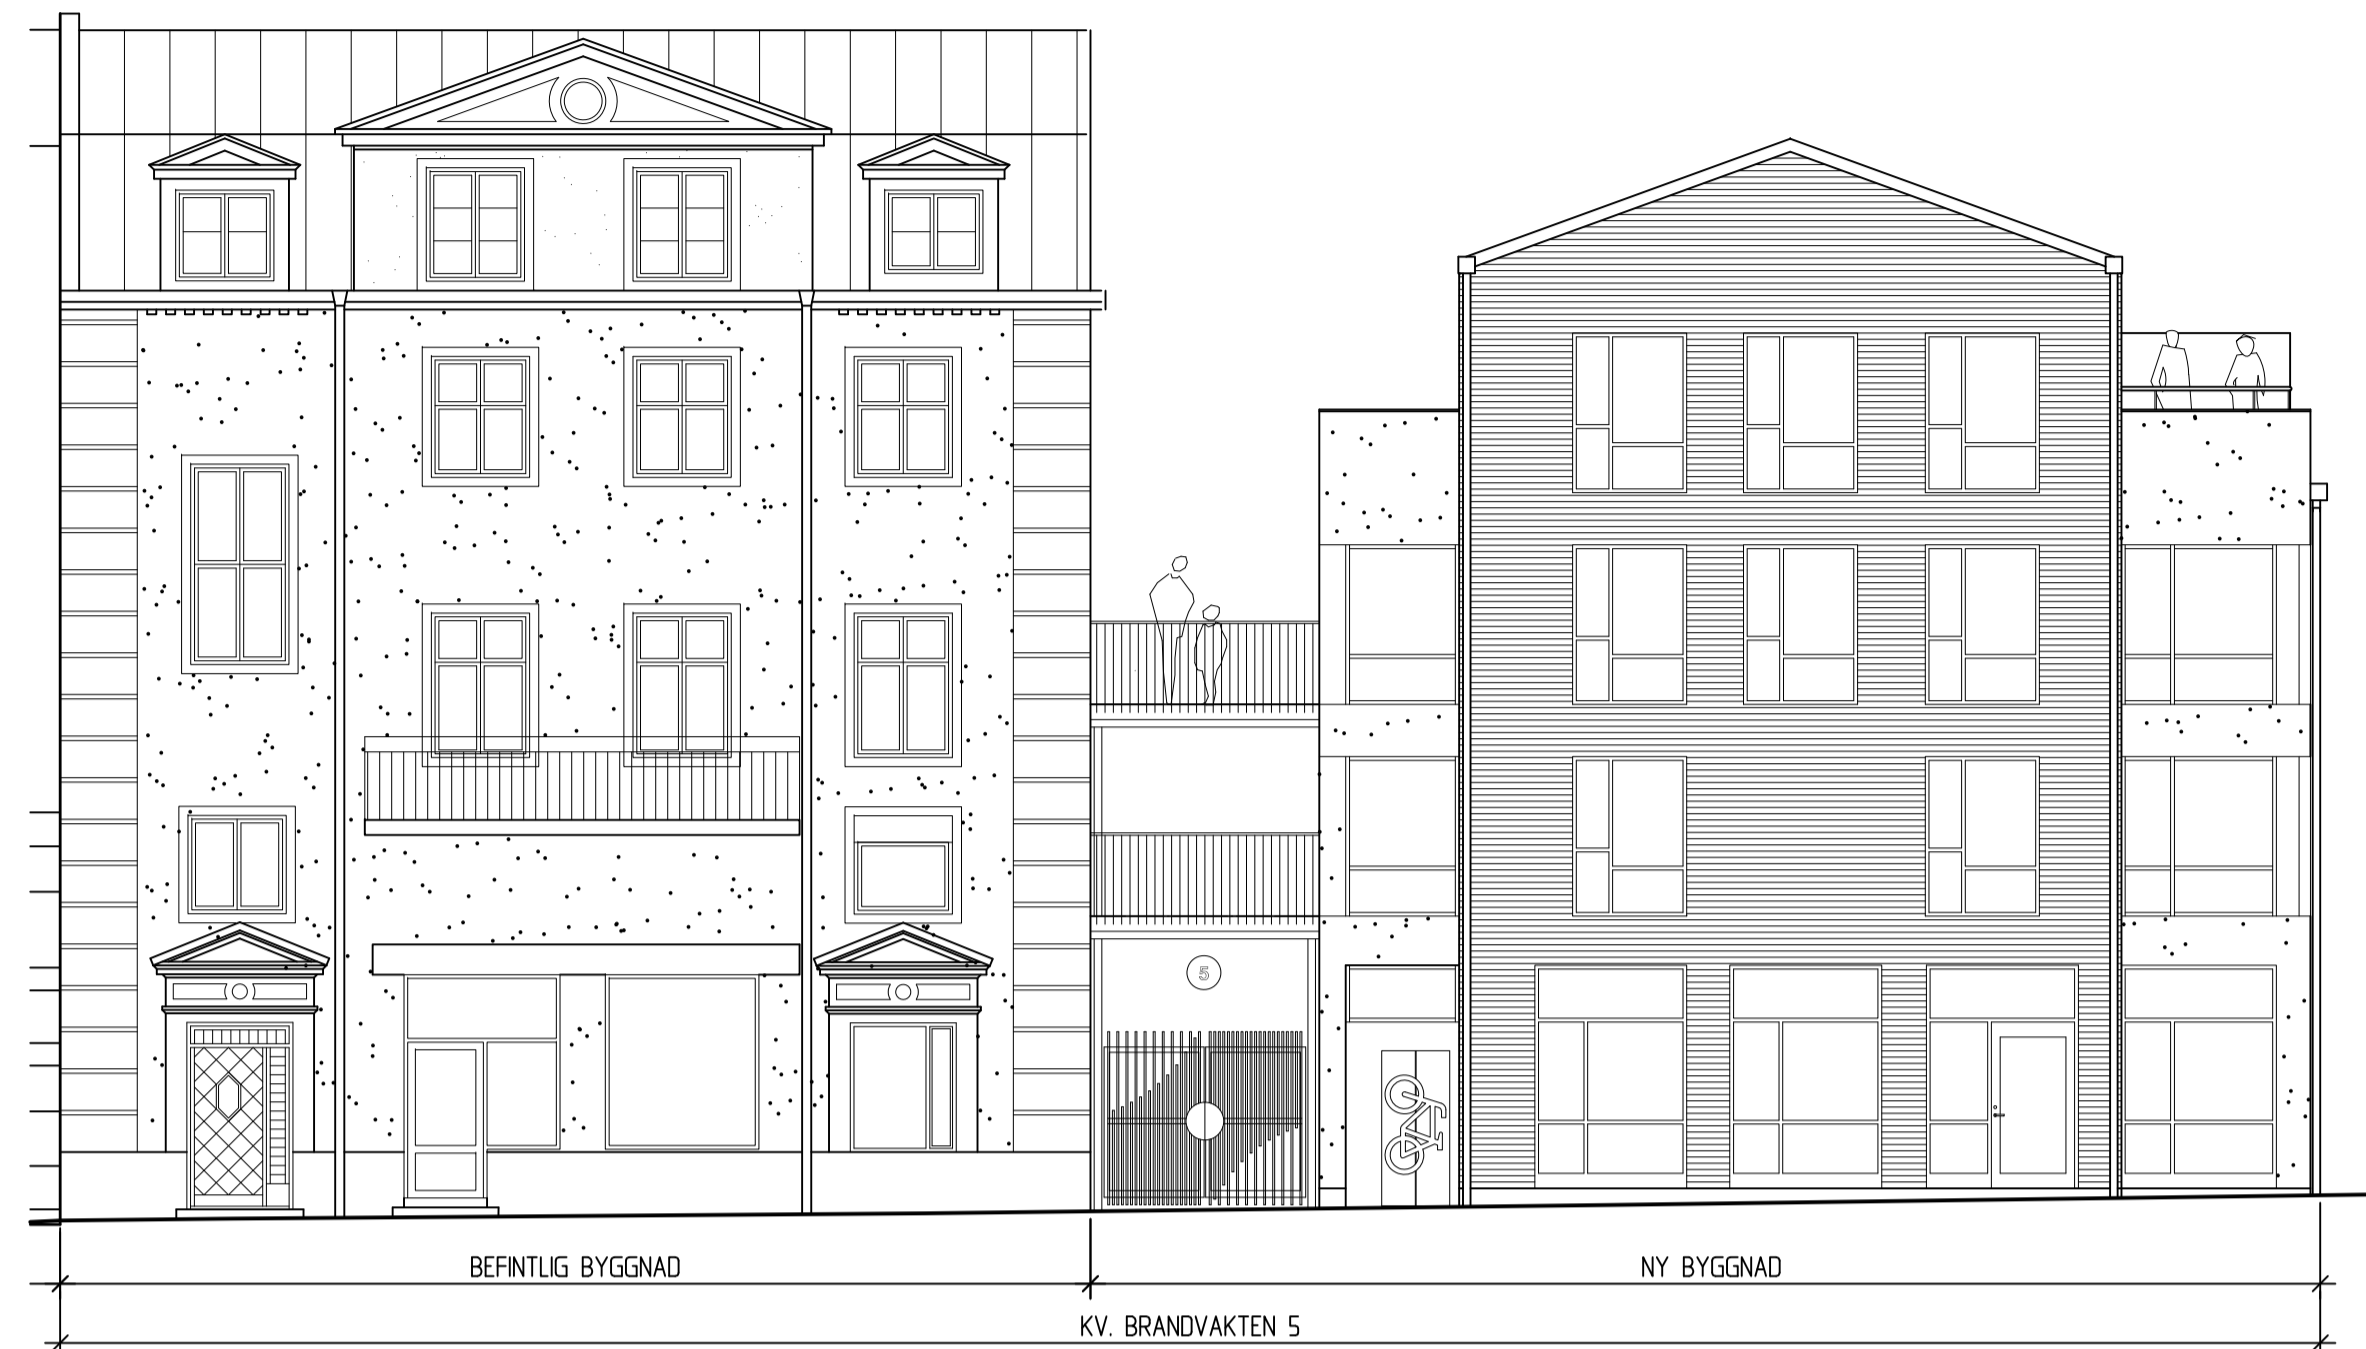
FASAD MOT VÄSTER (LARMGATAN)

Mot Larmgatan har byggnaden ett tydligt gavelmotiv, fasad i tegel och puts med stora fönsterpartier mot både Larmgatan och Strömgatan. Tegelkulör och förband är valda för att samspela med områdets livliga brokighet. Kryssförbandet kommer från flera omkringliggande tegelbyggnader, den varma tegelkulören relaterar till grannens gula puts och skapar ett respektfullt möte.

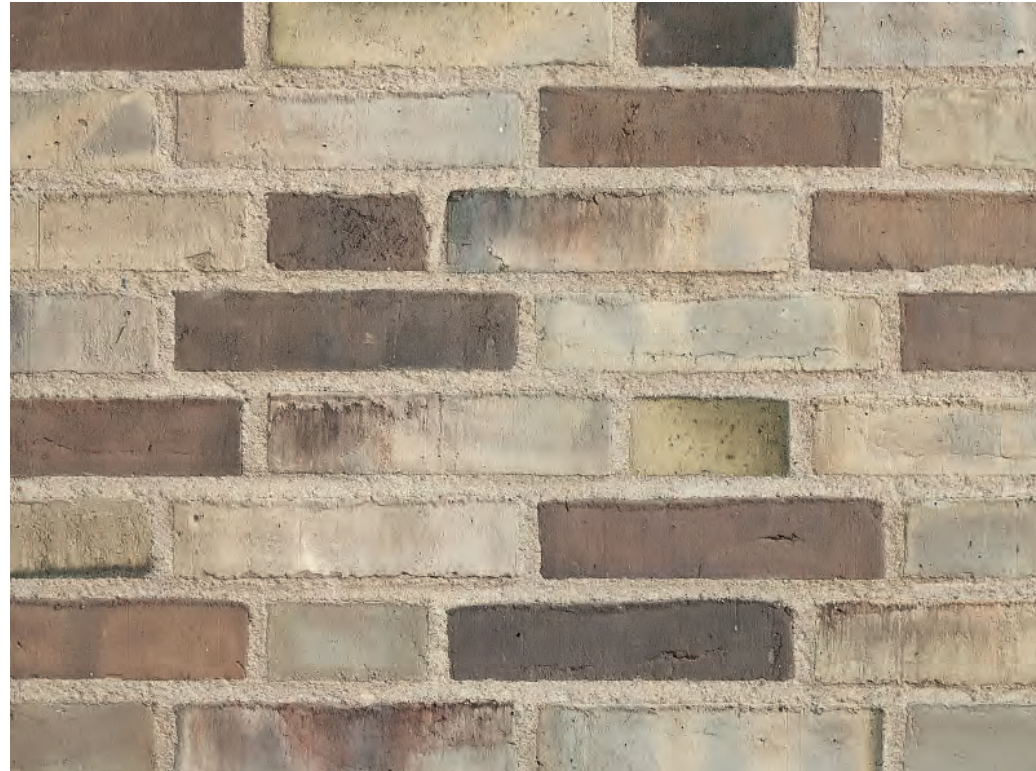
TEGEL  
 BACHMANN, ROYAL DAWN, 228 x 108 x 54 mm,  
 SLAGET TEGEL, KRYSSFÖRBAND

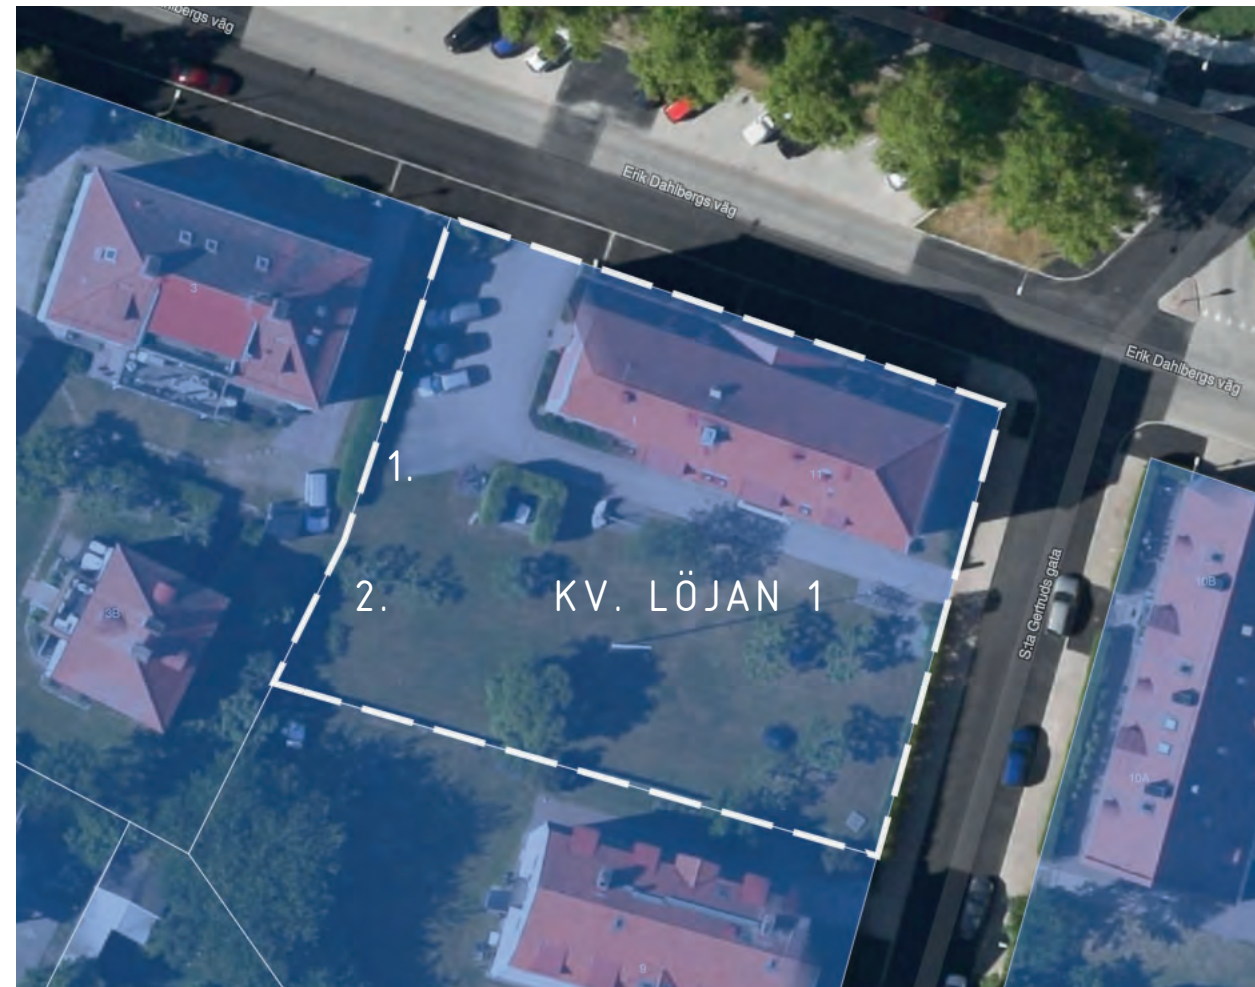
KV. LÖJAN 1 MED PARKERINGSPLATSER TILLHÖRANDE BOENDE I KV. BRANDVAKTEN 5

1. POOLBIL EL MED LADDSTOLPE
2. 6 ANTAL P-PLATSER

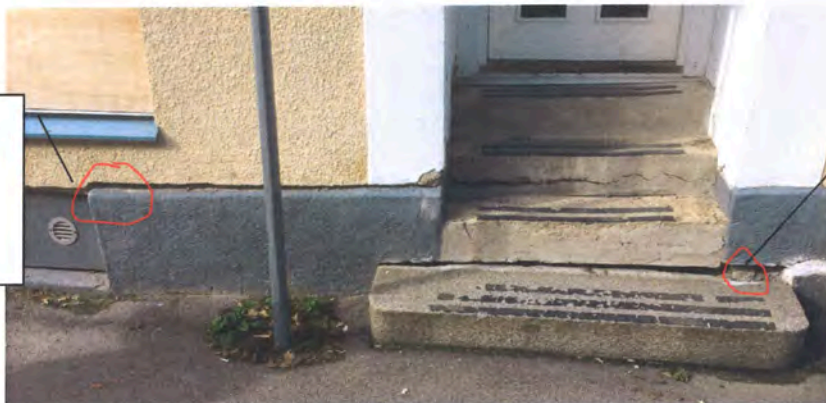
Sättningarna har nu blivit så stora så glasrutorna spricker. Glasrutorna är under oktober - 17 utbytta mot träskivor.

Uppmätt:  
1,5år sen  
ca 20mm.  
Idag: ca  
30mm

Uppmätt:  
1,5år sen=ca50mm  
Idag:= ca75mm

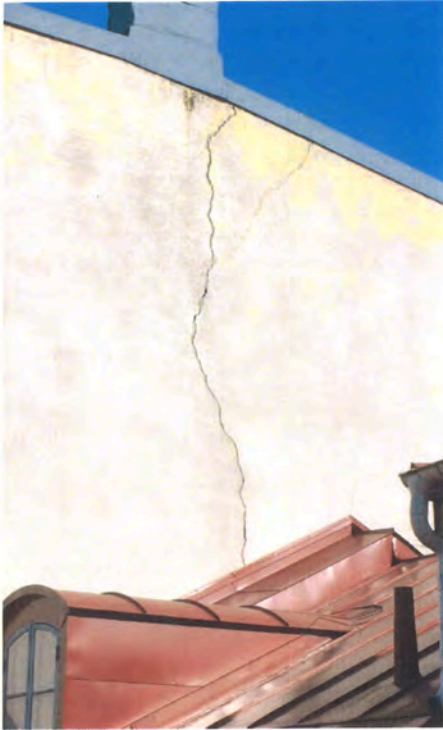
Grannfastigheten på Larmgatan har också problem med fasaden. Där lossnar puts och stuckatur samt att sprickor finns även här. Bland annat finns en tydlig spricka i deras gavelspets, se bild.

Ovan: Grannfastighetens gavelspets

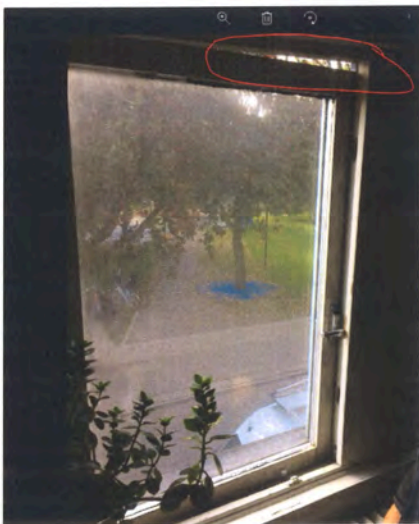
Vid gamla biografentrén på Larmgatan sätter sig huset med. Det syn bla under dörrarna som har en tydlig spricka. I 1 tr upp har fönstren satt sig så det inte gick och stänga. Nya fönster är nu insatta.

Man ser att även tydligt att takfoten lutar på båda fasaderna.

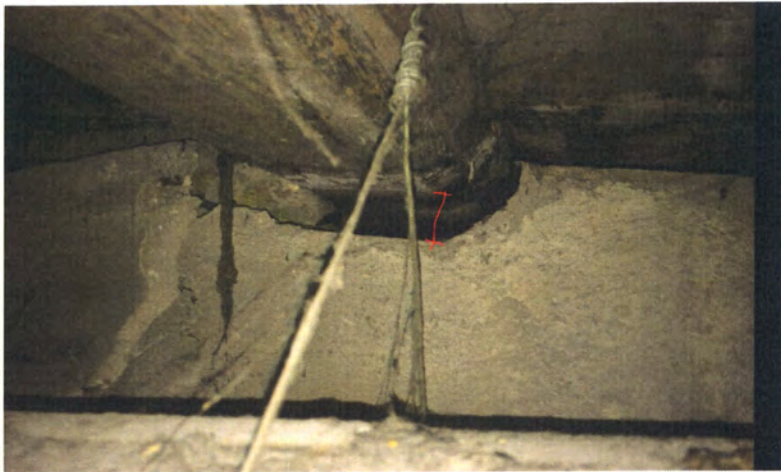
Ovan: Bjälken vilar inte på muren.

Vid krysset har vi stickprovat med järnstång. Under synliga muren finns inget som tar emot. Sannolikt slutar muren i nivå med golvet. Det som följer med upp luktar som "kultur" jord. Alltså det finns organiska rester. På yttermuren vilar träbjälkar. Muren har nu satt sig så det är luft mellan träbjälke och muren på några ställen, se bild. Muren sätter sig utan att huset följer med. Det är ovanligt. Normalt när hus sätter sig så blir det först sprickor högt upp i husen. Så verkar det inte vara här. Det är mindre antal sprickor uppåt och där de finns är de små.

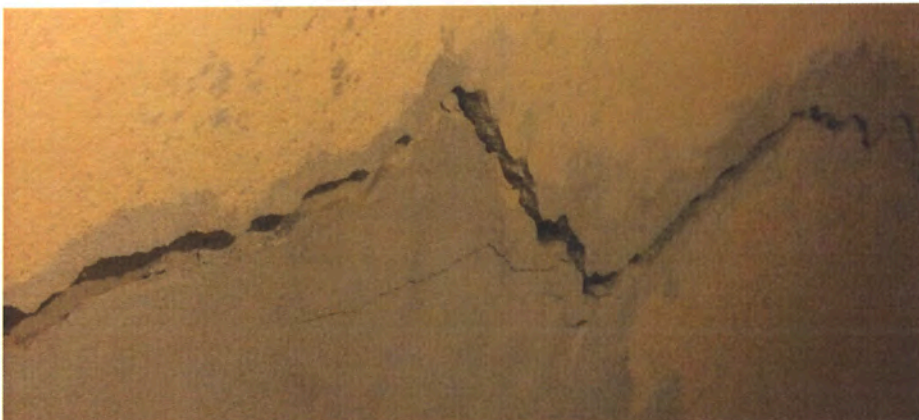
I källaren finns flera stora sprickor. De finns båda i tvärgående väggar och längsgående. Vid trappan finns extra stora sprickor, se bild.

Ovan: Spricka i trappans långsides vägg.

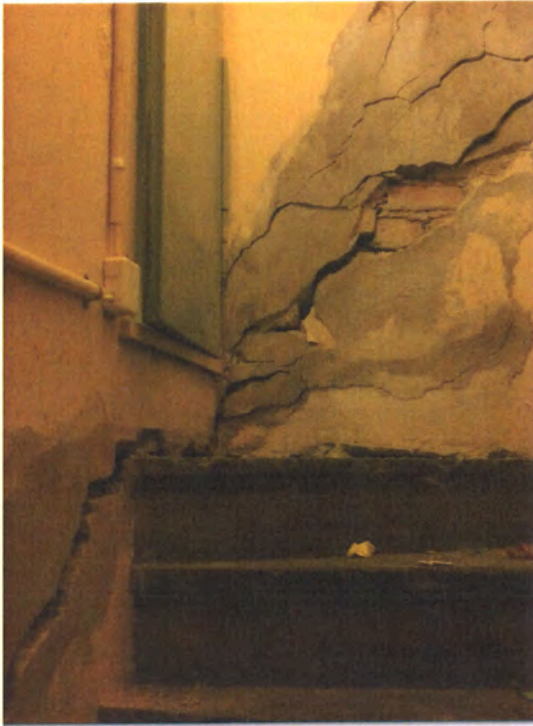
Ovan: Sprickor i trappan.

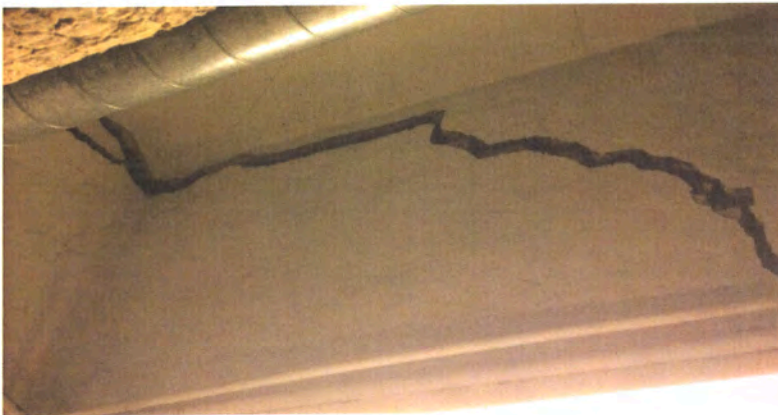
Vid ingången till fläktrummet i källaren finns ett uppstolpat träbjälklag. Stolparna hänger i luften pga att golvet satt sig. Mycket sprickor finns i fläktrummet, se bild.

Ovan: Fläktrummet.

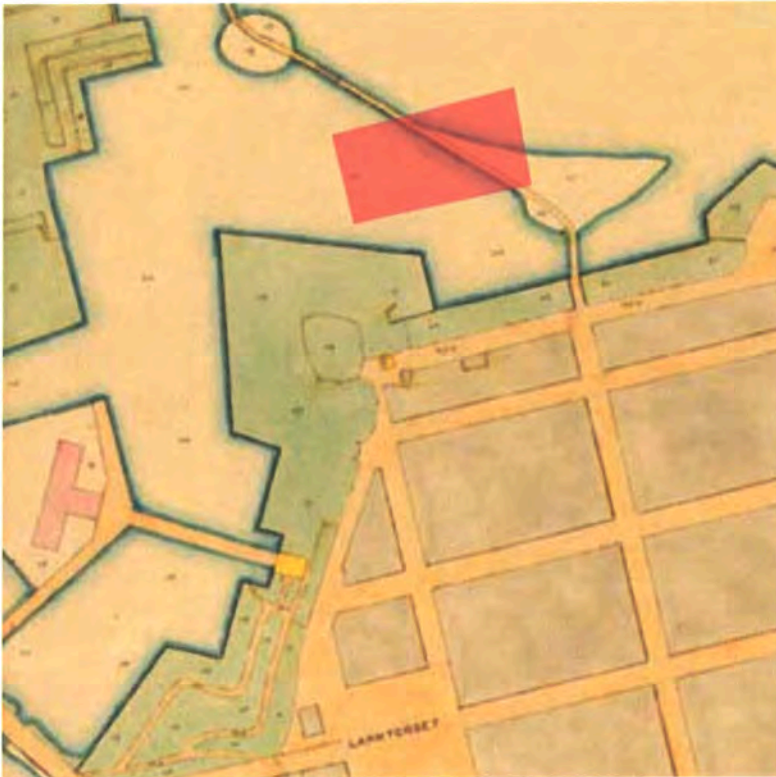
Det kan också vara att området har påverkats av utfyllnader och att ga muren gick i området. Blandningen är svår bemästrad ur grundläggnings avseende. I bilden nedan är brandstationen inritad med rött, den är pålad.

Ovan: Med rött dagens brandstation.

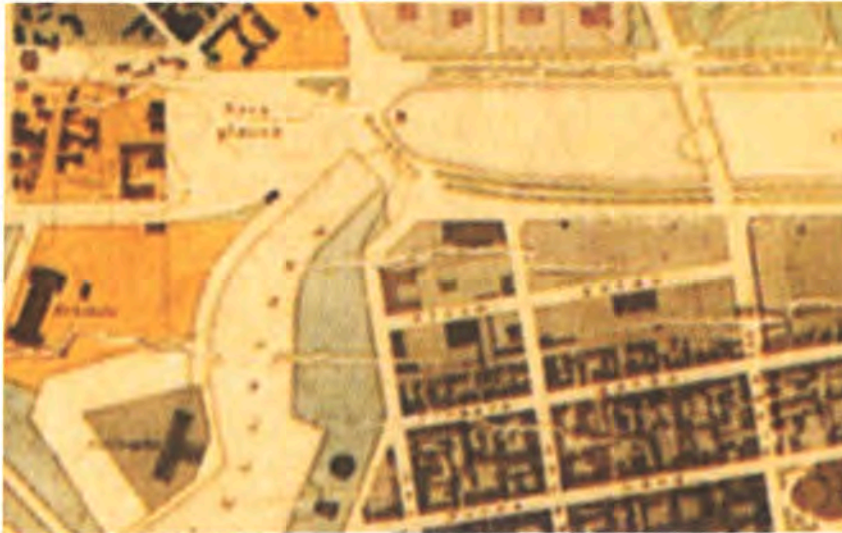
Ovan: Karta från 1906.

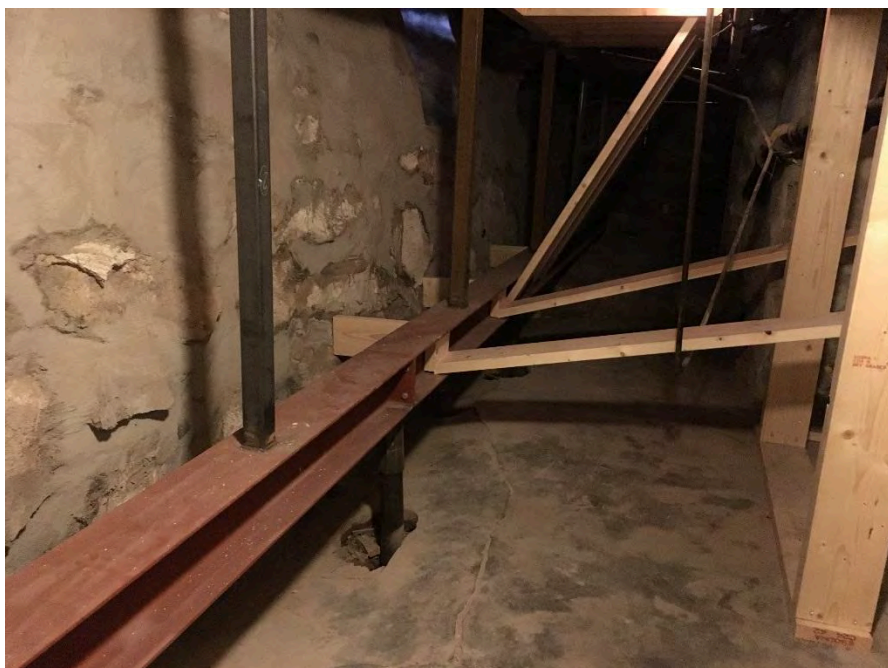
I syfte att motverka skadorna på byggnaden utmed Strömgatan har tidigare fastighetsägare utfört förstärkningar av grundkonstruktionen. Förstärkningarna har utförts med kompletterande stålpålning och montage av avvåxlingsbalkar av stål, se bild nedan.

**Figur 1** Bild som visar grundförstärkning som utförts med stålpålnar och avvåxlingsbalkar.

Tidigare genomförda undersökningar av byggnaden har dokumenterats i rapporter av Byggkonstruktörerna 2016-03-03 och Projektbyggaren 2017-11-21. Skadorna på byggnaden beskrivs i rapporten av Projektbyggaren som särskilt allvarliga i två områden, dels vid norra delen utmed Larmgatan och dels vid östra delen utmed Strömgatan.
