# Risicanalys för hotell i Ölandshamnen

Kalmar Kommun

Uppdragsgivare: Skanska  
Kontaktperson: Ola Lindgren  
Uppdragsnummer: 16-020  
Datum: 2016-10-05  
Handläggare: Lars Magnusson  
Kvalitetsgranskare: Jan Nählinder

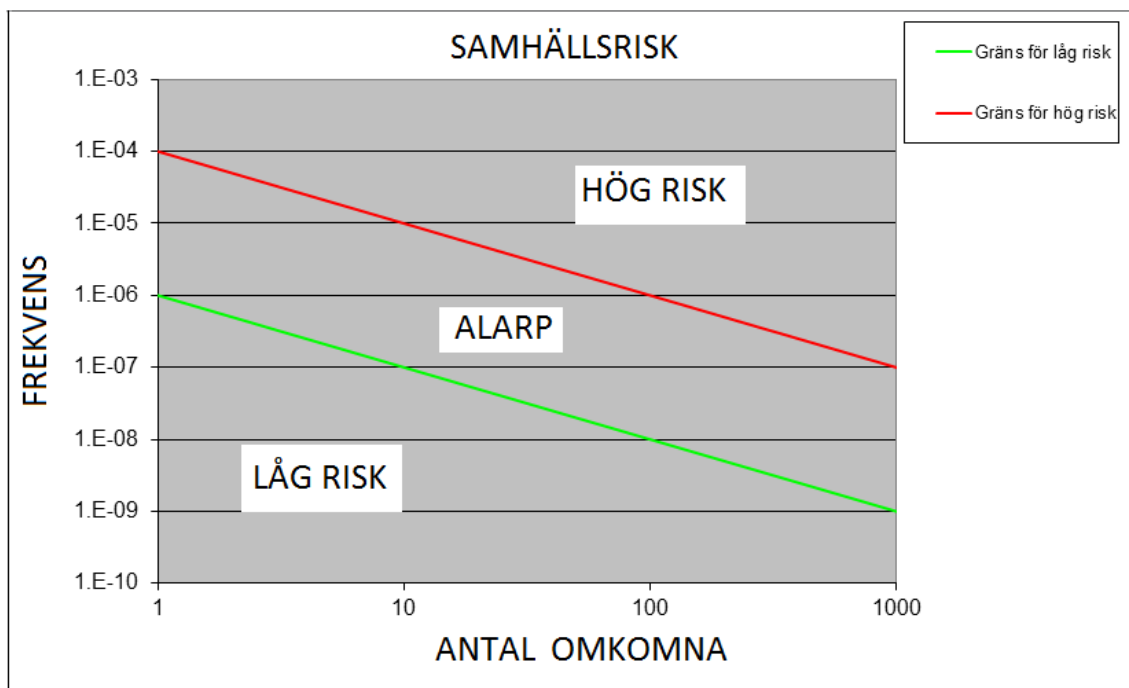
Samhällsrisk presenteras i form av en kurva. Risknivån är en sammanvägning mellan antal omkomna och frekvens. Antal omkomna redovisas på x-axeln och frekvens redovisas på y-axeln.

Beskrivning av låg risk och hög risk nedan är enligt rekommendationer i SRV (2002). Risker under den gröna linjen är små, och bör kunna accepteras. Risker över den röda linjen är stora och bör därför inte accepteras. Mellan röd och grön linje är ett mellanområde, det kallas ALARP (As Low As Reasonable Practicable). Inom det området bör skäligen åtgärder vidtas utifrån en bedömning av kostnad och nytta.

1.7.2 Figur 1.1 Samhällsrisk.
