Dagvattenutredning för detaljplan för del av Krafslösa 1:2, Strängenäsvägen

Kalmar kommun

Vatten och Samhällsteknik AB har fått i uppdrag av Kalmar kommun att göra en dagvattenutredning som ska vara underlag till detaljplan för del av Krafslösa 1:2, Strängenäsvägen. Planområdets lokalisering framgår av **figur 1**. Det planeras för villabebyggelse. Den framtida bostadsbebyggelsen är indelad i två områden, med cirka elva villor väster om ett fornlämningsområde och två villor på östra sidan.

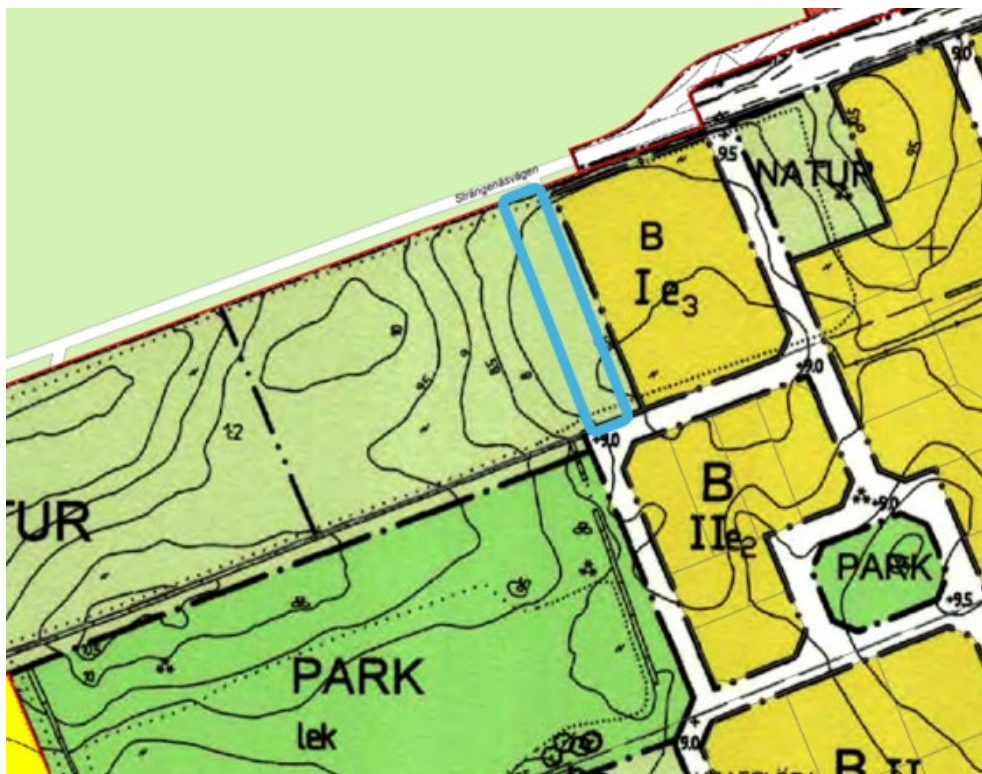
Det dike som i nuläget finns längs ång- och cykelvägen i öster nära Inspirationsvägen, se **figur 3**, är inte ett vattenförande dike. Diket är en konsekvens av att mark har höjts när gc-vägen och bebyggelse österut anlades kring år 2008-2010. Marken lutade tidigare österut, se tidigare höjdkurvor i urklipp från gällande detaljplan i **figur 6**. I diketets nedströmsände finns en kupolbrunn med anslutning till ledning i Inspirationsvägen. Till diket kan ytvatten från knappt en hektar avrinna diffust över mark, men dagvatten från hårdgjorda ytor avledas via ledning.

Figur 6. Gällande detaljplan (0880K-P07/19), blå ruta markerar diket

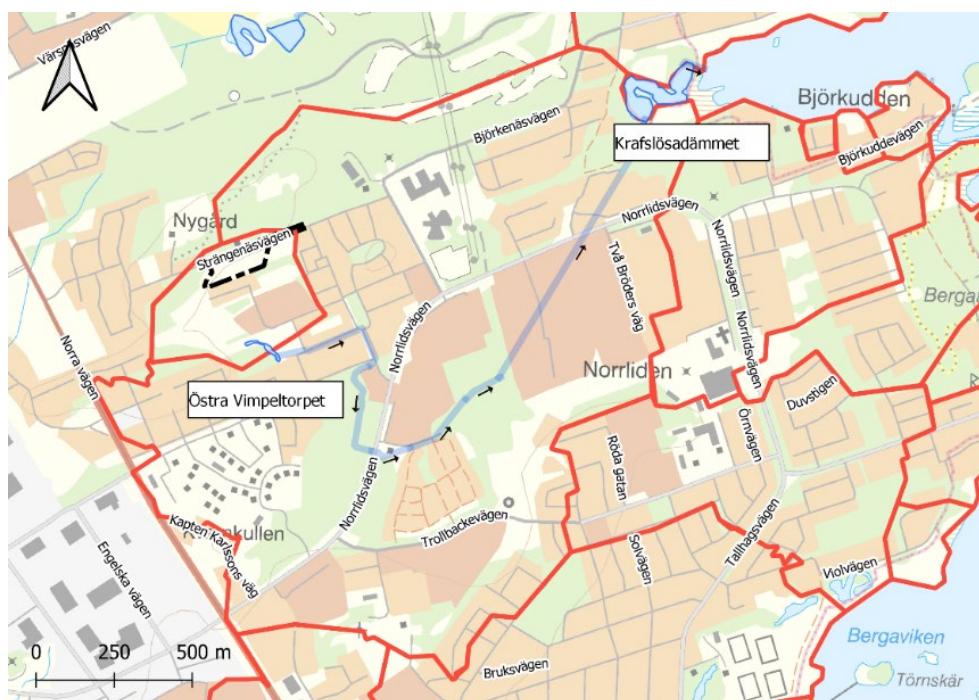
Planområdet ingår i ett större avrinningsområde och dagvattnet avleds till *Kraflösadämmet*, se **figur 8**, via en mindre damm, *Östra Vimpeltorpet*.

Figur 8. Avrinningsområde och befintliga dammar, ljusblå linje visar rinnväg

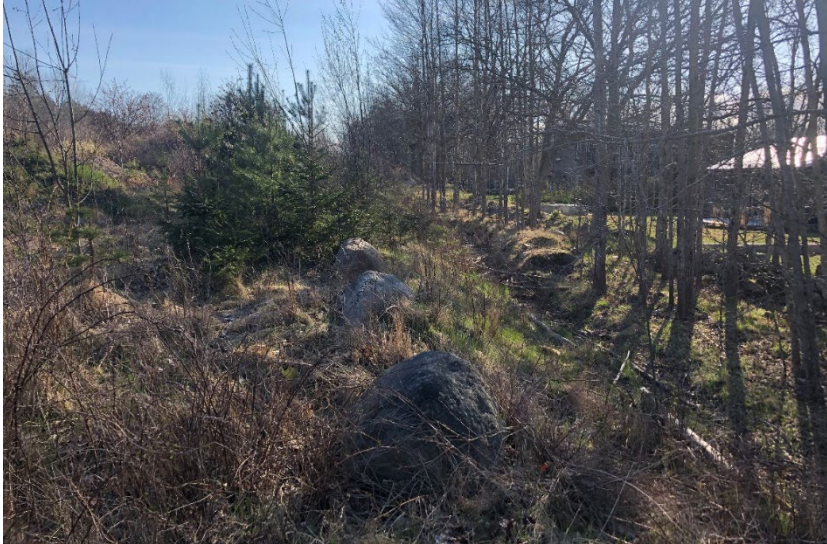
Längs den södra plangränsen finns en ca 5 meter bred korridor med lägre mark. Här finns det träd och en delvis raserad stenmur, se foto i **figur 11**. Vid platsbesök var det lite stående vatten i den centrala delen.

Figur 11. korridor mellan upphöjd mark och befintlig bebyggelse

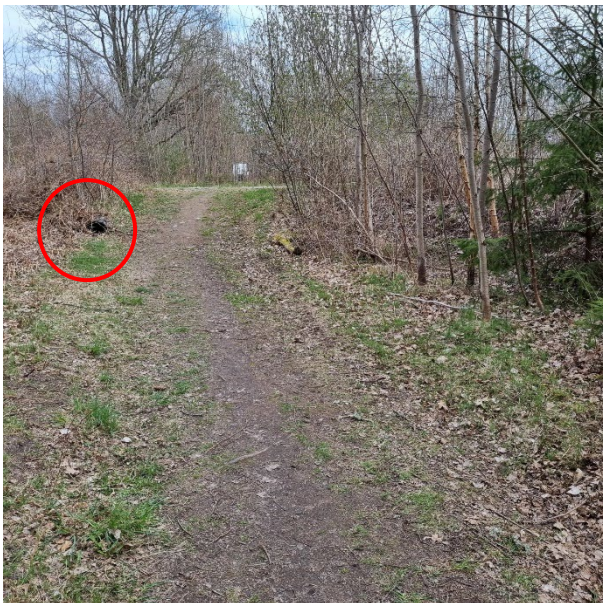
I planområdets västra gräns finns en trumma under vägen med vattengång +7,1 m.ö.h. Diametern är ca 250 mm. Trumman mynnar rakt ut vid en upptrampad stig och inte i ett anordnat dike, se foto i **figur 12**. Dagsvatten från planområdet kan avledas via diket och trumman. Anpassningar av marken kan behövas vid trummans utlopp.

Figur 12. Trumma i väst

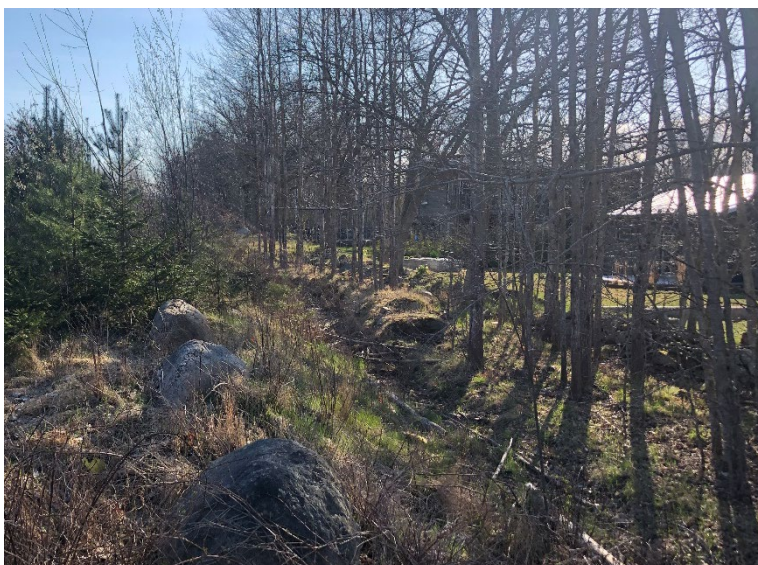
Längs södra plangränsen planläggs en 10 meter bred remsa som naturmark som inrymmer värdefulla träd, stenmur samt ett lågstråk för framtida skyfallshantering. I **figur 16** visas den aktuella platsen. Lågstråket utgår från det befintliga grunda diket, men kan fördjupas så att det skapas ett svagt fall västerut. I nedströmsänden finns en trumma så att vattnet kan ledas vidare västerut. Trumman dimensioneras så att flödet inte begränsas och kan behöva läggas om med en större dimension.

Figur 16. Plats för föreslaget lågstråk
