Lyckhult 1:111 mfl. i Halltorp, Kalmar kommun

Översiktlig geoteknisk undersökning och utredning

Projekteringsunderlag Geoteknik

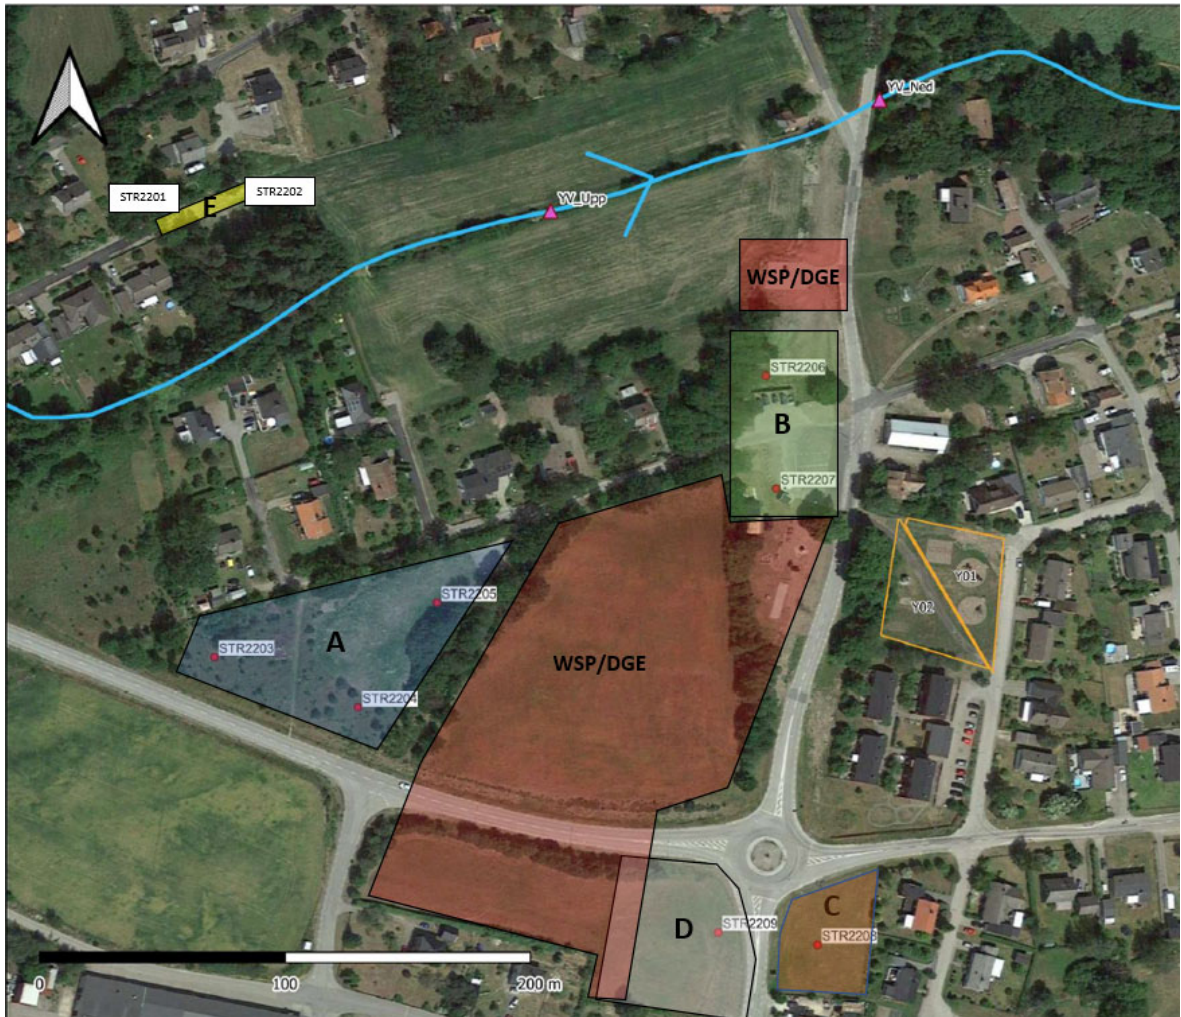
Figur 2, Översikt vad gäller undersökningsområden A-E samt så har också undersökningsområden från tidigare undersökningar visats i rött (WSP/DGE)

För fastigheten Lyckhult 1:111 mfl i Halltorp utreds förslag till detaljplan för förtätning av bebyggelse. Undersökningar har utförts inom utvalda områden som är betecknade A-E enligt figur 2. Enligt uppgift ska det byggas villor och bostäder inom område A, C och D, samt bostäder och butik inom område B. Inom område E planeras en utbyggnad av lokalgata. Marknivåer vid utförda undersökningspunkter varierar mellan +13,4 och +14,2 i norr (område E), mellan +16,0 och +17,6 (område A), mellan +14,9 och +15,1 (område B), samt kring +14,7 och +14,8 vid område C och D (Rh2000). Föreliggande PM behandlar område A-E enligt figur 2 men tidigare undersökningar har också beaktats vid utvärdering.
