DOKUMENTNUMMER: 650-PM-01

KUND: Kalmar Kommun

Snurrom norra, Del av Västerslät 17:1 och Kläckeberga 10:1, Kalmar kommun

PM Geoteknik (PM/Geo)

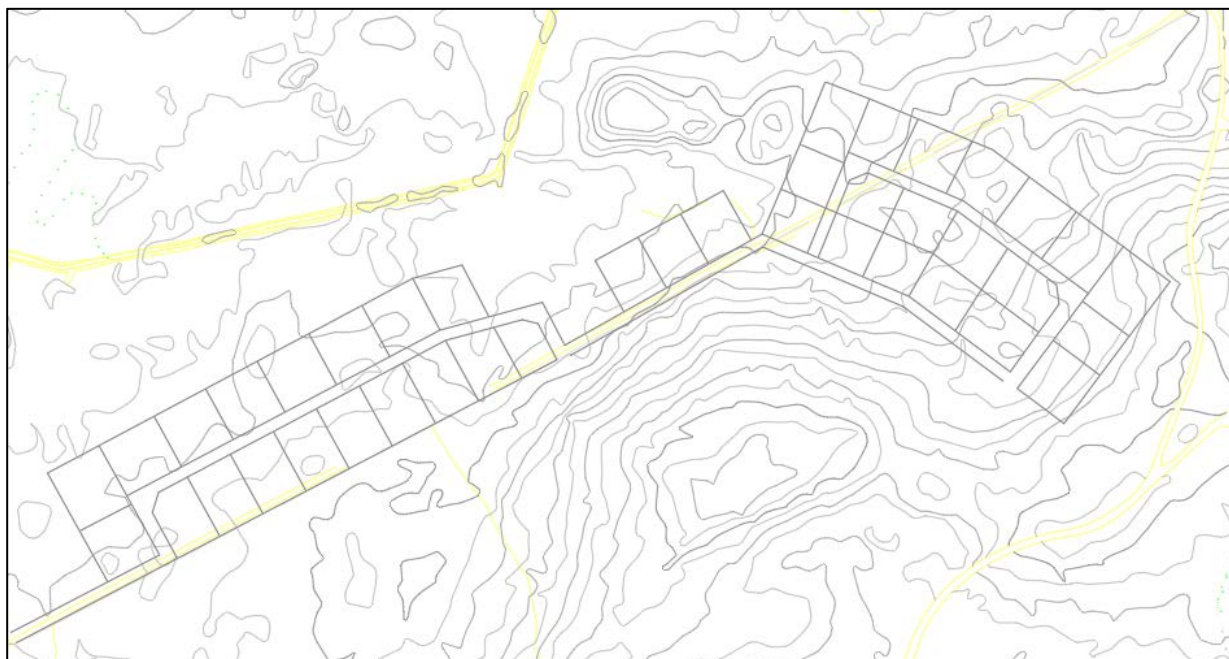
Figur 1-1 – Snurrom norra, med nya planerade bostäder.

Inom området för undersökningen planerar Kalmar Kommun att upprätta en detaljplan för nya villabostäder i norra Snurrom, på fastigheterna Kläckeberga 10:1 samt del av fastighet Västerslätt 17:1, norr om Kalmar stad.

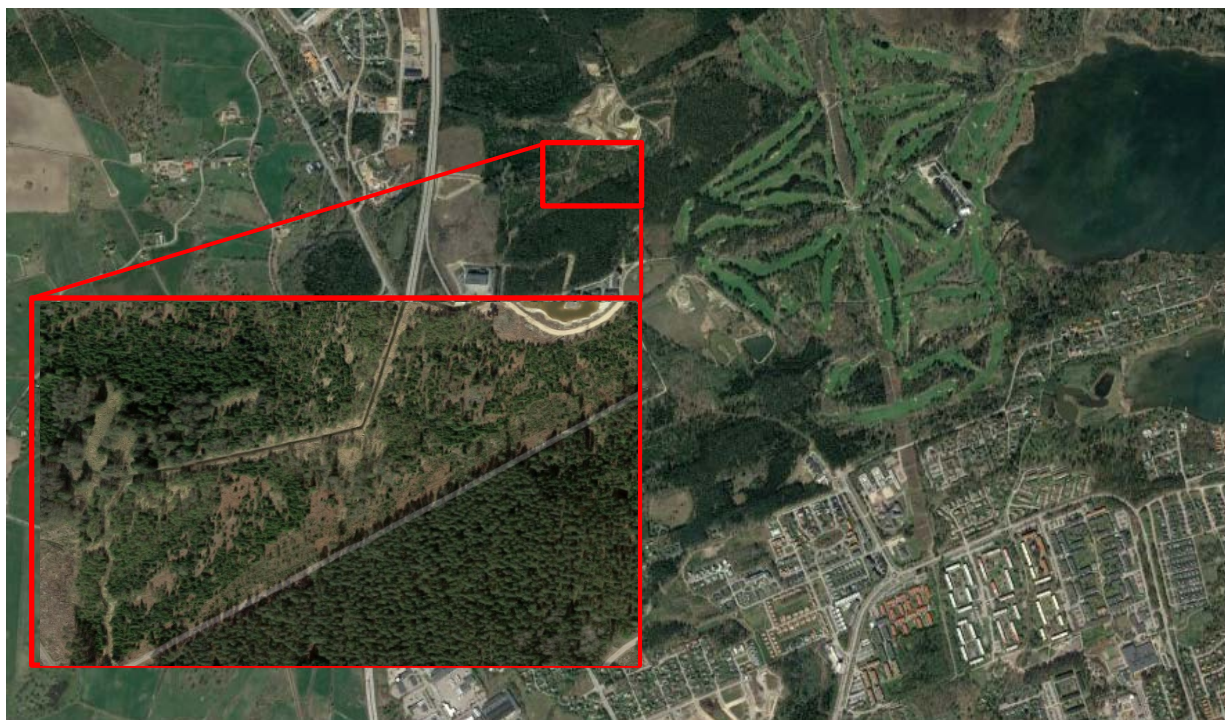
Figur 5-1 – Översiktsbild över Snurrom.

Området för det nya villaområdet ligger i Kalmar kommun, norr om Kalmar stad, se Figur 5-1. Området som ska bebyggas är inne i ett skogsområde.

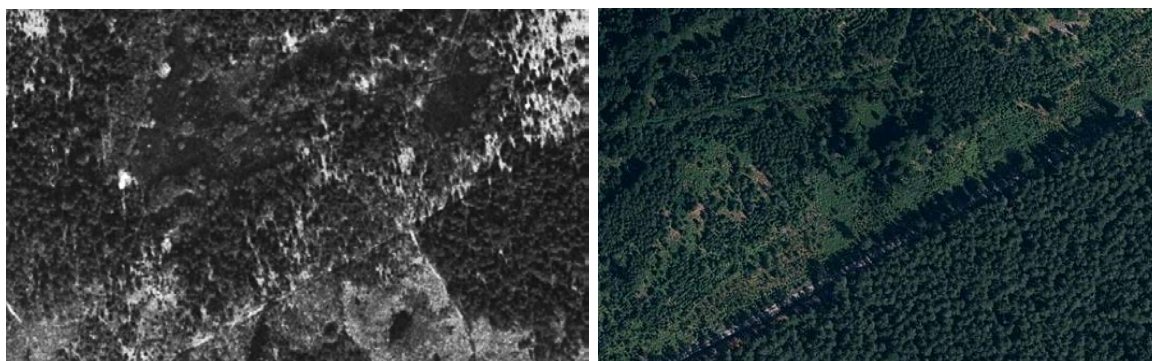
Figur 7-1 - Historiska flygfoton, från 60-talet i jämförelse med nutida exploatering.

Det finns inga dokumenterade äldre konstruktioner som funnits inom aktuellt område vilket skulle kunna ge upphov till dold gammal grundläggning i marken, se Figur 7-1. Norr om området har en torvmark brukats som torvtäkt.
