**Ny Detaljplan –  
Kläckeberga 10:10 / 10:1,  
Krafslösa 5:1 / 2:4**

PM Geoteknik

DOKUMENTNAMN: 1218-PM-01 Geoteknik

DATUM: 2023-12-22

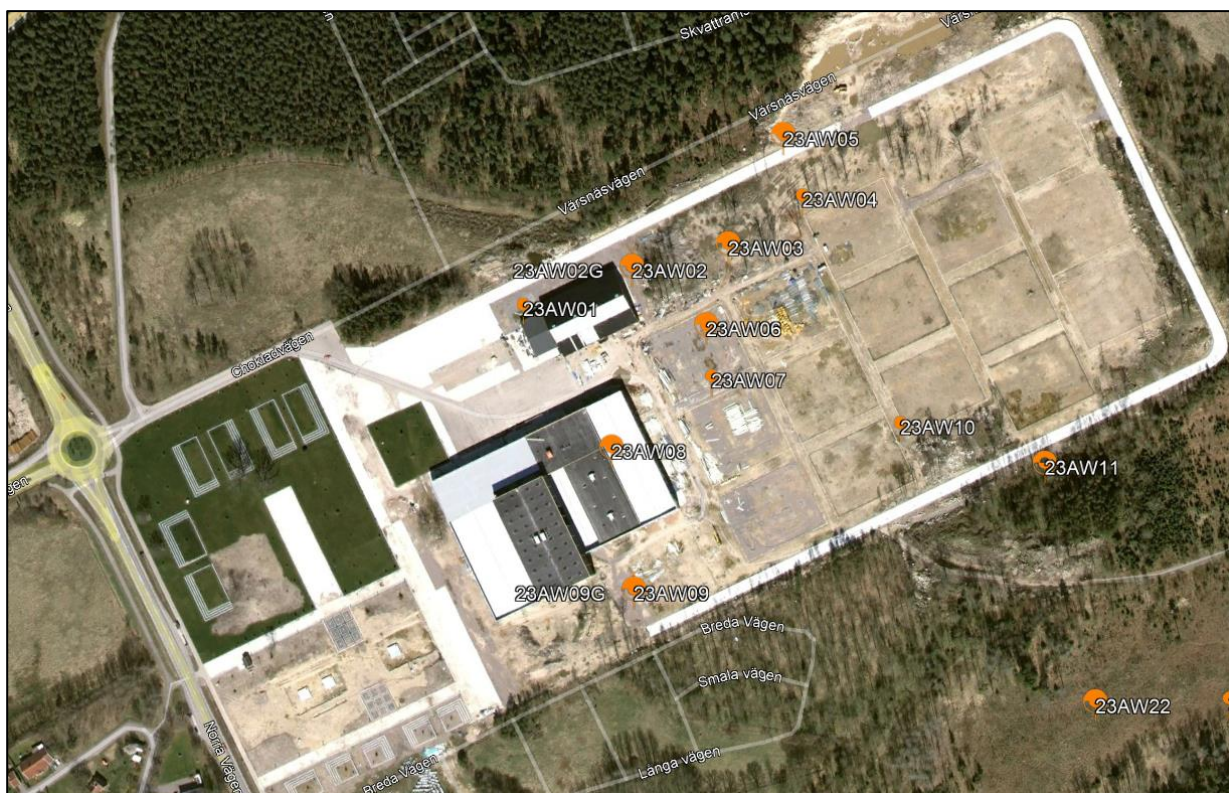
Figur 7-2 - Historisk bild från december 2008 med tidigare bebyggelse inom fastigheten Kläckeberga 10:10. (Google earth, 2023).

Figur 7-1 visar flygbilder från cirka 1960, cirka 1975 och flygbild tagen i närtid över undersökningsområdet. Historiska flygfoton antyder att det har varit tidigare exploatering inom Kläckeberga 10:10 i närtid och platsbesök bekräftar att där finns rester av gamla betongkonstruktioner i form av betongsulor och plintar. Figur 7-2 visar bebyggelse inom fastigheten Kläckeberga 10:10 år 2008.
