# PM –Grundvattenfrågor kring dagvattenavledning

## Dagvattenutredning Mosekrog

Structor Miljö Öst AB

2025-05-23

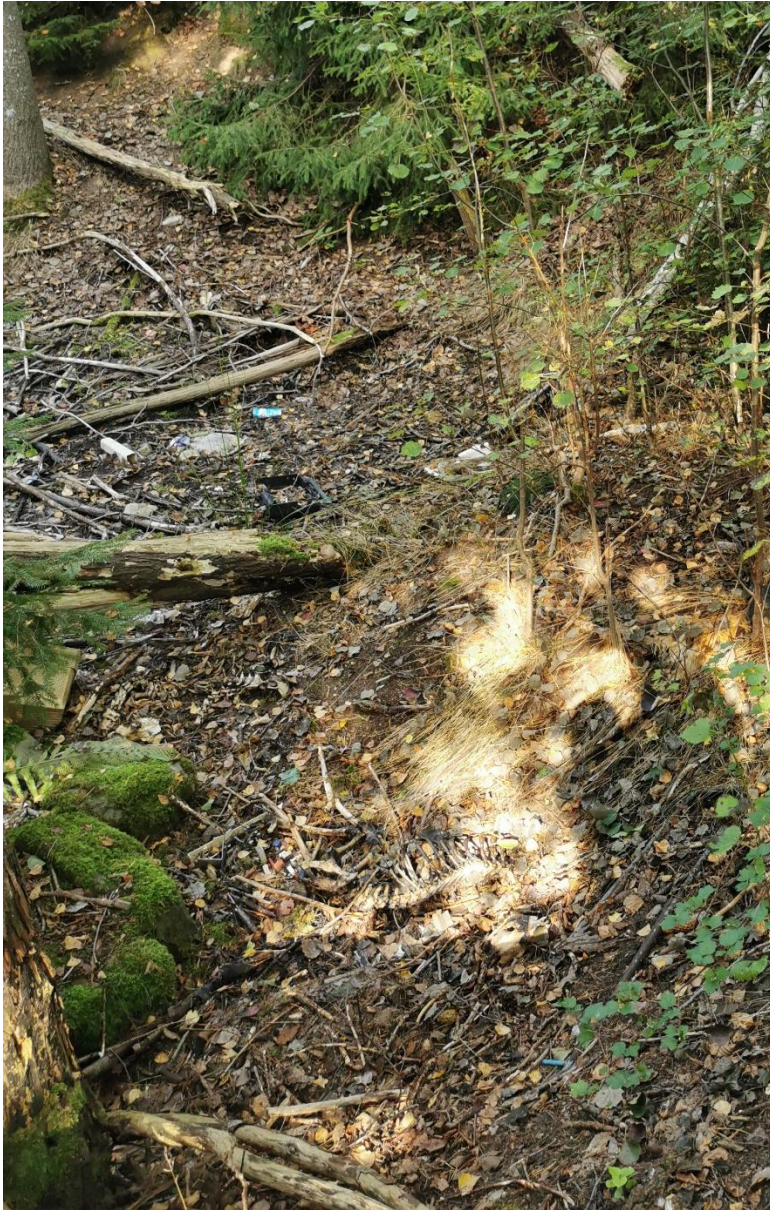
Figur 4. Foto från botten av gropen. i bakgrunden syns en del av avfallet och i förgrunden i solen syns rester från dött rådjur. Kvarlevor från flera olika djur påträffades i området.

Mellan återvinningscentralen och väg E22 finns ett område med gropar, som bedöms vara spår från utvinning av grus ur isälvsaterialet. Vid fältbesök i september 2024 undersöktes området genom inmätning av diken samt inventering av kulvertar. Groparna är 1,5-2 m djupa och syns tydligt på höjdkartor över området. I groparna observerades avfall samt rester från djurkadaver, som bedömdes ha dumpats från den intilliggande parkeringsfickan på E22. Figur 4 visar foto från gropen i åsen. Inget vatten påträffades i gropen men viss markfukt, vilket kan indikera att grundvatten tidvis kan stå upp i groparnas botten.

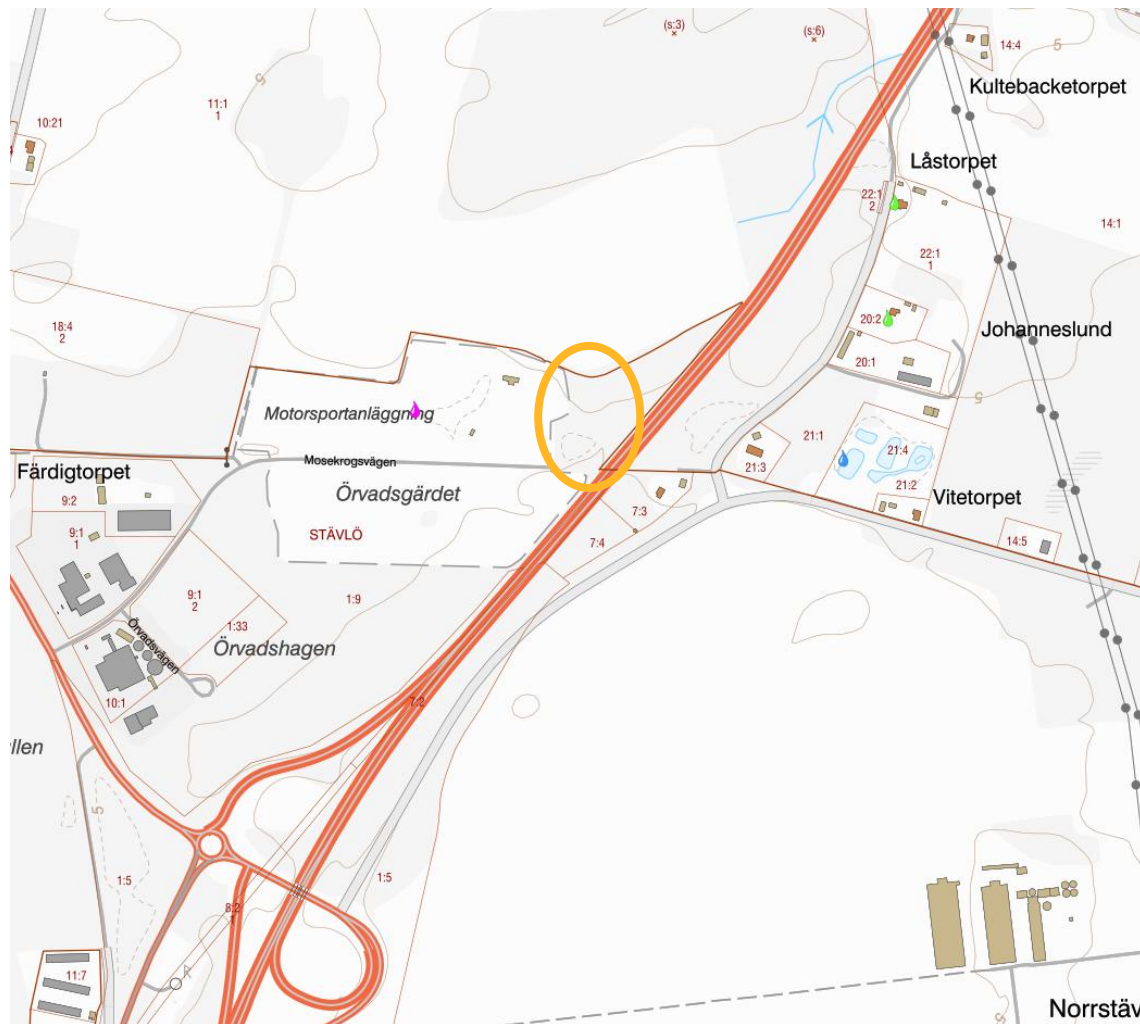
Figur 8. Urklipp från Brunnsarkivet över närområdet. Dropp-symboler på kartan indikerar brunnar i området. Gul cirkel visar platsen där planerat dike passerar isälvsavlagringen.

Enligt SGU Brunnsarkivet finns fyra brunnar i närheten; en på motorsportanläggningen samt tre på bostäder öster om E22. Se Figur 8 för lägen för närliggande brunnar.
