# Kalmar kommun

## Harby, Trekanten

Nytt planområde

PM, Geoteknik (PM/Geo)

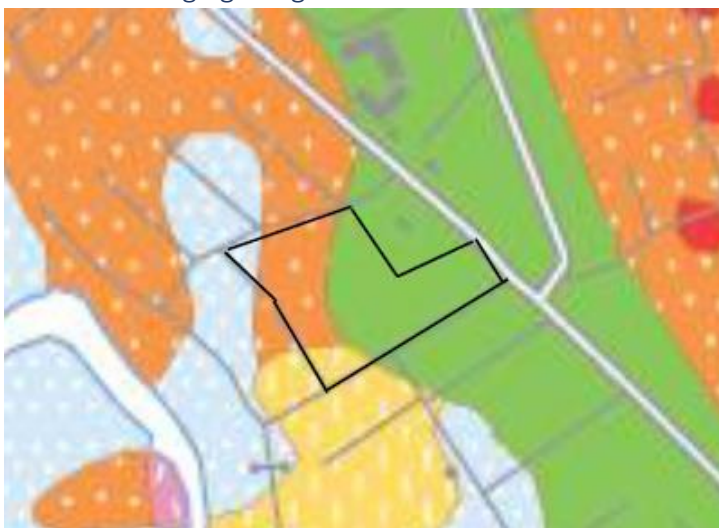
Bild 4.1; Utdrag ur SGUs jordartskarta med aktuellt område markerat. Grön färg markerar isälvssediment, orange postglacial finsand, gul postglacial silt, ljusblå sandig morän och rött berg i dagen.

Uppgifter om de geologiska förhållandena framgår av SGU:s (Sveriges geologiska undersökning) jordartskarta (se Bild 4.1). Enligt denna utgörs större delen av området av isälvsediment som mot nordväst övergår i postglacial finsand och i sydväst postglacial silt. Längst i nordväst kan sandig morän förekomma.
