Ny Detaljplan –
Kläckeberga 10:10 / 10:1,
Krafslösa 5:1 / 2:4

PM Geoteknik

Beställare
Kalmar kommun

DOKUMENTNAMN: 1218-PM-01 Geoteknik

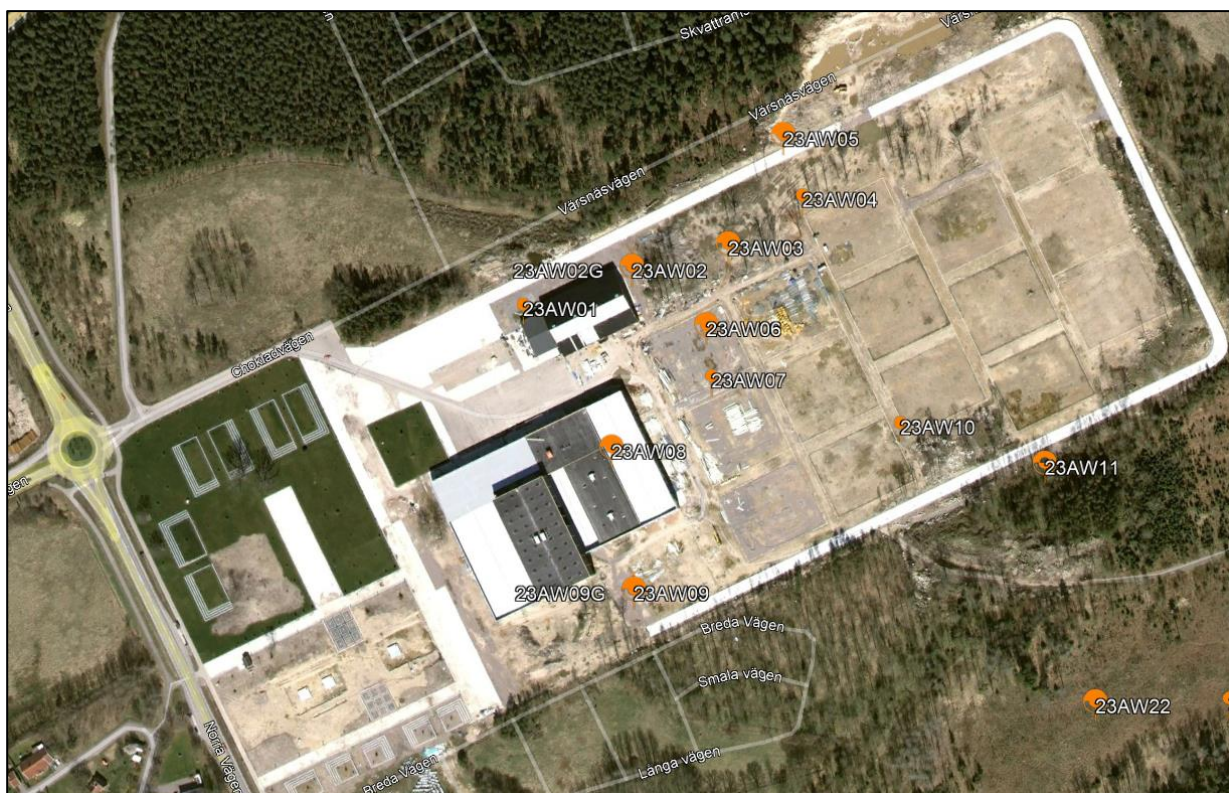
Figur 7-2 - Historisk bild från december 2008 med tidigare bebyggelse inom fastigheten Kläckeberga 10:10. (Google earth, 2023).

Figur 7-1 visar flygbilder från cirka 1960, cirka 1975 och flygbild tagen i närtid över undersökningsområdet. Historiska flygfoton antyder att det har varit tidigare exploatering inom Kläckeberga 10:10 i närtid och platsbesök bekräftar att där finns rester av gamla betongkonstruktioner i form av betongsulor och plintar. Figur 7-2 visar bebyggelse inom fastigheten Kläckeberga 10:10 år 2008.
